Tilstandsrapport

Tomannsbolig
Skådalsveien 3 E, 0781 OSLO
OSLO kommune
gnr. 35, bnr. 802

Befaringsdato: 02.02.2026 **Rapportdato:** 03.02.2026 **Oppdragsnr.:** 18745-3201 **Referansenummer:** NG1680

Autorisert foretak: Nyverdi AS

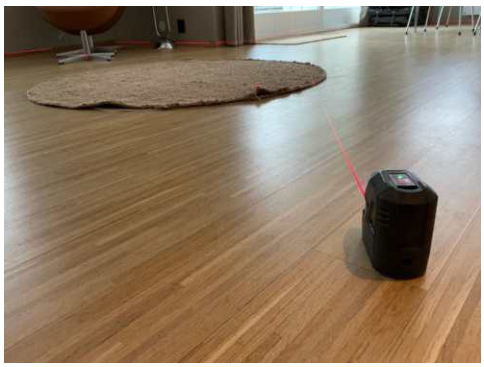
TG 2 Etasjeskille/gulv mot grunn

Etasjeskiller er av trebjelkelag, støpt dekke i kjeller.

Vurdering av avvik:
• Målt høydeforskjell på mellom 10 - 20 mm innenfor en lengde på 2 meter. Tilstandsgrad 2 gis med bakgrunn i standardens krav til godkjente måleavvik.

Nivellering kjellerstue, avvik ca. 10-20 mm

Nivellering stue + spisestue, avvik ca. 10-20 mm

Nivellering trappegang 2 etasje, avvik ca. 10.20 mm

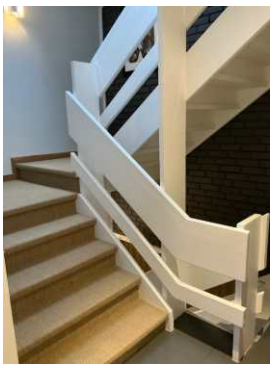
TG 1 Innvendige trapper

Boligen har malt tretrapp.

Vurdering av avvik:
• Det mangler håndløper på vegg i det innvendige trappeløpet.

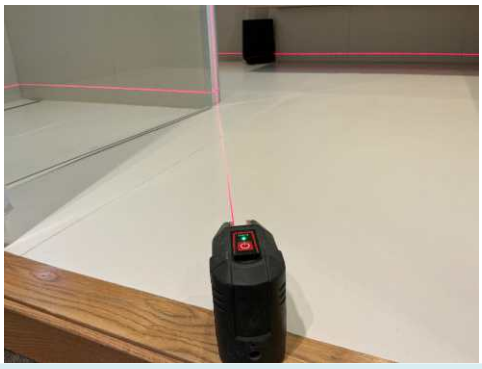
2 ETASJE > BAD/WC

TG 2 Overflater Gulv

Gulvet er flislagt. Rommet har elektriske varmekabler. Fall mot sluk er målt til ca. 10 mm. Høydeforskjell fra toppen av sluket til toppen av membranen ved dørterskelen er ca. 10 mm.

Vurdering av avvik:
• Det er påvist at høydeforskjell fra topp slukrist til gulv/synlig topp membran ved dørterskel er mindre enn 25 mm.
• Det er påvist at noen fliser har bom (hulrom under).

Konsekvens/tiltak
• Til tross for avviket i fall/høydeforskjell til sluk, vil gulvet fortsatt kunne lede vann mot sluket, men med redusert effektivitet. Dette kan potensielt øke risikoen for vannansamling i enkelte områder av badet.
• Selv om bom eller hullyd ikke alltid er et umiddelbart problem, bør det overvåkes nøye før eventuell utvikling i sprekker i flisfuger e.l. oppstår. Dette må en foreta tiltak for, for å begrense utviklingen.
