# LABRÅTEVEIEN 10

Tilstandsrapport

# Labråteveien 10, 1454 FAGERSTRAND

Selveier enebolig på selveiertomt, bygget i 1965

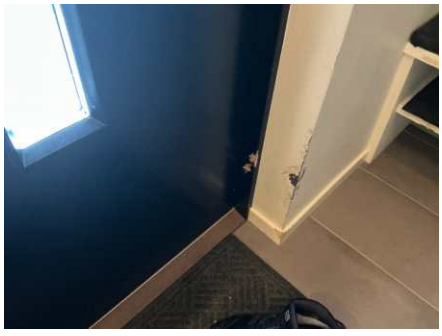
## TG 2 Dører

Type: Ytterdør i tre med glassfelt.  Terrassedør med isolerglass.
Alder: Produsert i 2019 og 2022.

**Vurdering av avvik:**
• Det er avvik:
