GILJAVEGEN 52

TILSTANDSRAPPORT

Giljavegen 52, 5200 OS

Befaringsdato: 22.04.2024

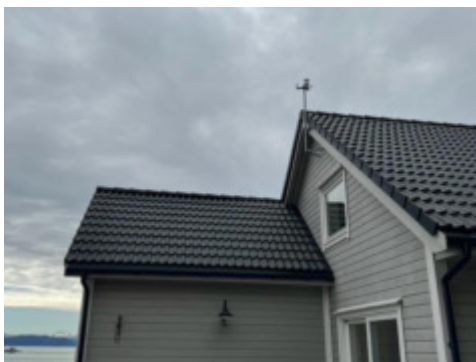
TØ1 Veggkonstruksjon

Yttervegger er oppført i bindingsverk kledd med liggende panel.

Veggene ble åpnet inn til bindingsverk og gjenoppbygget med ny isolasjon og tettesjikt, foret på og etterisolert, og nye overflater i 2015.

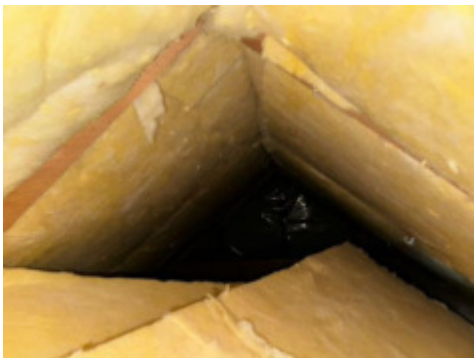
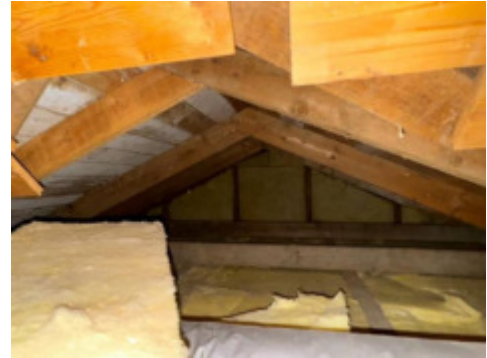
- Det er påvist fuktskjolder i undertak/takkonstruksjon.

Det er registrert eldre merker etter fukt i undertak rundt pipen, men det ble ikke registrert fukt under befaringen.

- Det er ikke behov for utbedringstiltak.

Det anbefales ytterligere kontroll/jevnlige observasjoner av konstruksjonen.

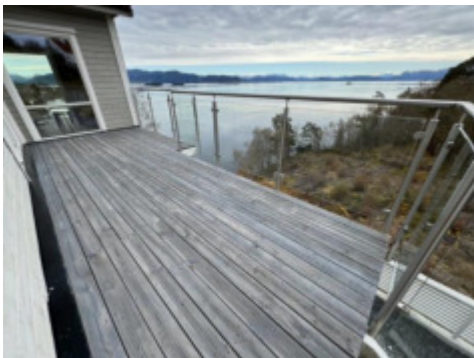
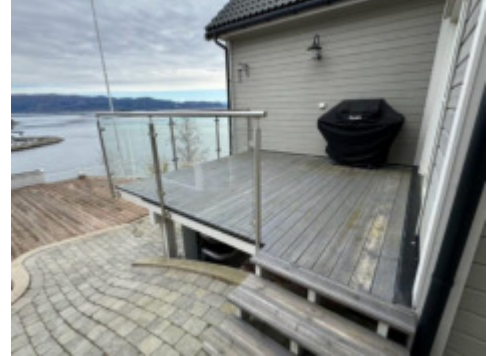
TG 3 Utvendige trapper

Utvendige trapper av tre, betong og naturstein.

- Lokal utbedring må utføres.
- Rekkverk må monteres for å lukke avviket.

Det anbefales å ha montert håndløper/rekkverk på begge sider av trapper i hht. dagens forskriftskrav.

Kostnadsestimat: Under 10 000

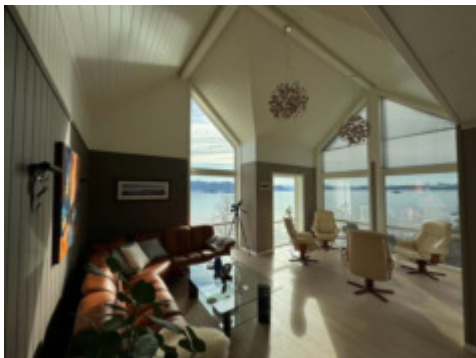
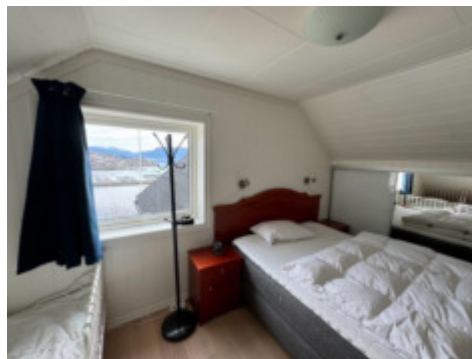
TO 2 Etasjeskille/gulv mot grunn

Boligen har gulv mot grunn av betong.

- Målt høydeforskjell på mellom 10 - 20 mm innenfor en lengde på 2 meter. Tilstandsgrad 2 gis med bakgrunn i standardens krav til godkjente måleavvik.
- Målt høydeforskjell på over 15 mm gjennom hele rommet. Tilstandsgrad 2 gis med bakgrunn i standardens krav til godkjente måleavvik.

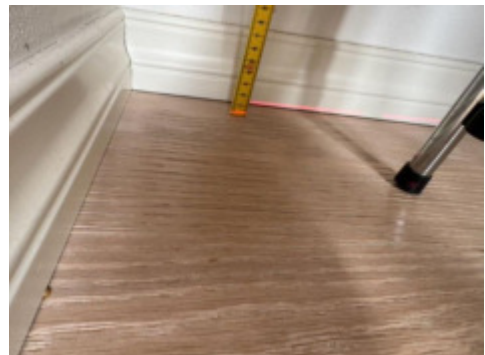
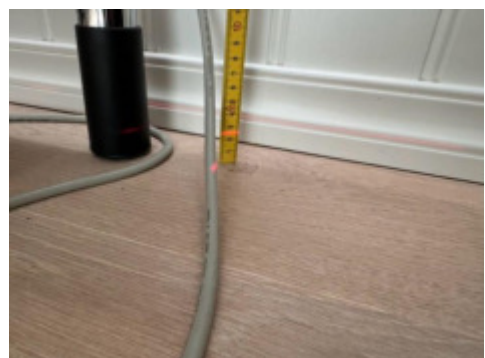
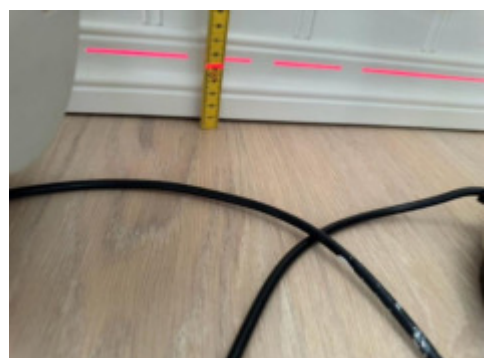
Etasjeskiller mellom etasjene

- Målt høydeforskjell på mellom 10 - 20 mm innenfor en lengde på 2 meter. Tilstandsgrad 2 gis med bakgrunn i standardens krav til godkjente måleavvik.
- Målt høydeforskjell på over 15 mm gjennom hele rommet. Tilstandsgrad 2 gis med bakgrunn i standardens krav til godkjente måleavvik.
- Målt høydeforskjell på over 20 mm innenfor en lengde på 2 meter. Tilstandsgrad 3 gis med bakgrunn i standardens krav til godkjente måleavvik.
- Målt høydeforskjell på over 30 mm gjennom hele rommet. Tilstandsgrad 3 gis med bakgrunn i standardens krav til godkjente måleavvik.

- For å få tilstandsgrad 0 eller 1 må høydeforskjeller rettes opp. Det vil imidlertid sjelden være økonomisk rasjonelt som et enkeltstående tiltak i en bolig som dette. Dersom boligen en gang skal renoveres, kan man vurdere slike tiltak.

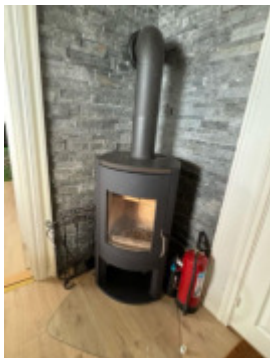
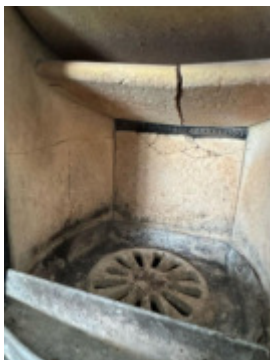
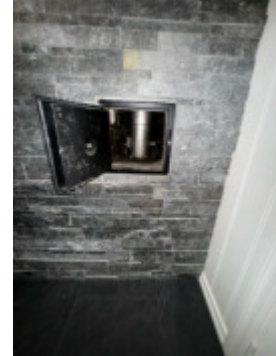
- Det er påvist sprekker i ildfast stein inne i ovnen.

- Skadet stein i ovnen må skiftes ut for å lukke avviket.

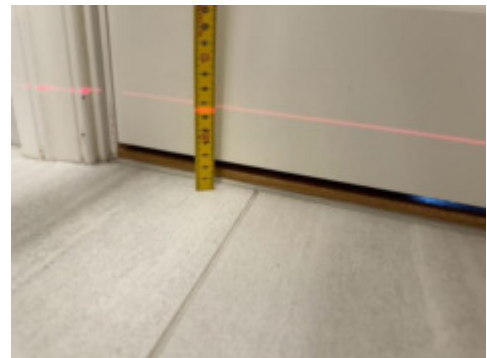
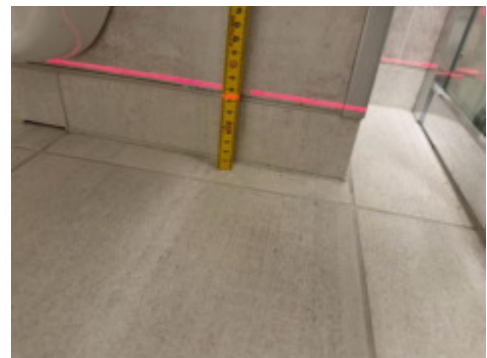
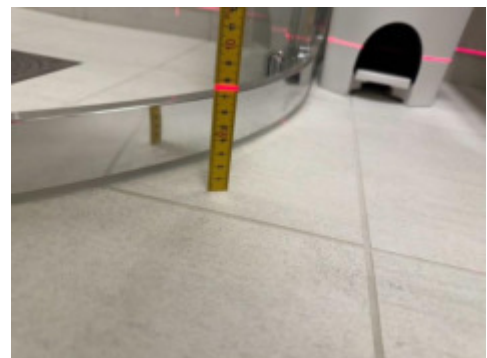
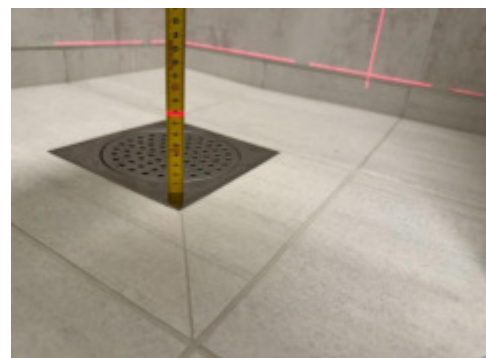
- Det er mulighet for at det kan forekomme vannlekkasje på våtrommet hvor vann ikke vil gå til sluk.
- Det er påvist at høydeforskjell fra topp slukrist til gulv/synlig topp membran ved dørterskel er mindre enn 25 mm.

- Det er påvist avvik i fallforhold til sluk i forhold til krav i forskrift på byggetidspunktet.

- Det bør etableres avrenning inn til sluk for hele våtrommet.
- Installering av tett dusjkabinett anbefales.

Det anbefales å etablere mulighet vann fra utsiden av dusj å renne mot sluk, f.eks. ved å lage en åpning stor nok til å la vann renne igjennom i fuge rundt sokkel på dusjhjørne ved det laveste punktet.

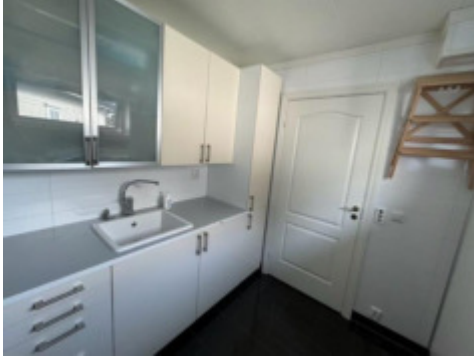
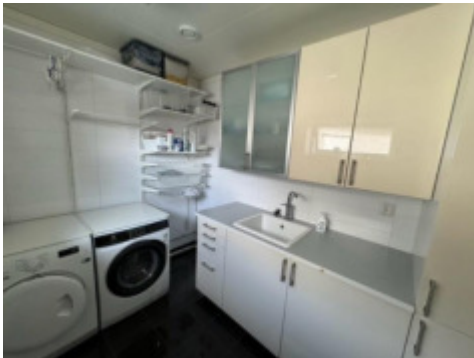
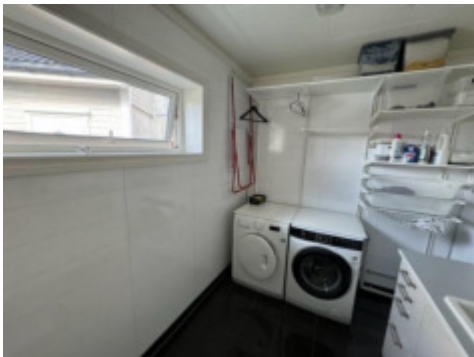
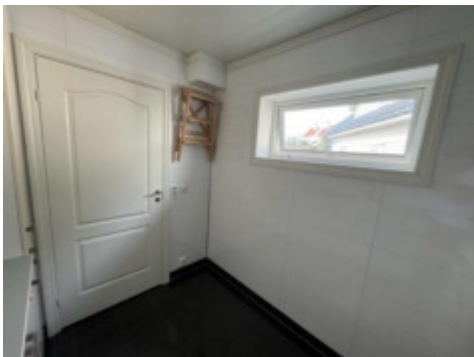
HOVEDETASJE > VASKEROM

- Det er mulighet for at det kan forekomme vannlekkasje på våtrommet hvor vann ikke vil gå til sluk.
- Det er påvist at høydeforskjell fra topp slukrist til gulv/synlig topp membran ved dørterskel er mindre enn 25 mm.
- Det er påvist avvik i fallforhold til sluk i forhold til krav i forskrift på byggetidspunktet.
- Målinger viser at det ikke er fall til sluk (motfall).

Det anbefales å etablere en løsning som stanser alt vann inn i rommet (aquastop el.) om det blir registrert fukt på overflater for å forhindre vann fra en eventuell lekkasje til å renne ut av rommet.

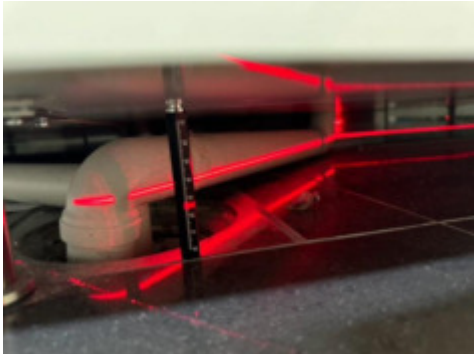
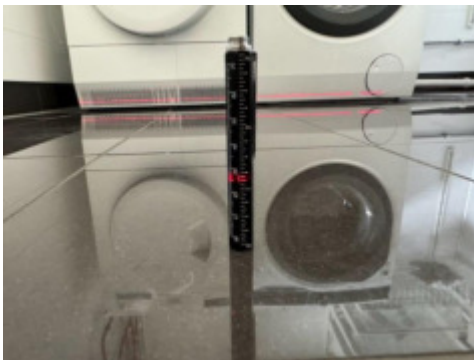
TG 2 Sluk, membran og tettesjikt

- Rommet er et våtrom hvor det ved etablering var krav om "uavhengig kontroll", men det foreligger ingen dokumentasjon på at det er utført "uavhengig kontroll".

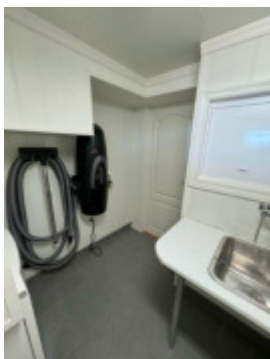
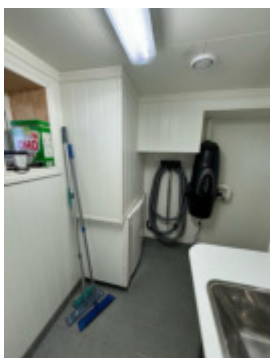
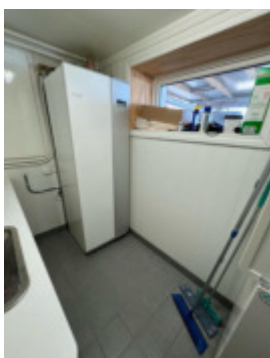
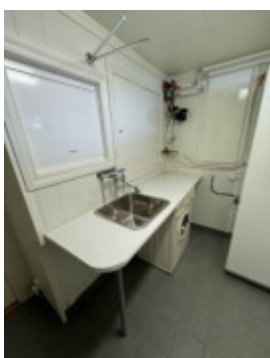
UNDERETASJE > VASKEROM

- Det er påvist at høydeforskjell fra topp slukrist til gulv/synlig topp membran ved dørterskel er mindre enn 25 mm.
- Det er påvist at noen fliser har bom (hulrom under).
- Det er påvist avvik i fallforhold til sluk i forhold til krav i forskrift på byggetidspunktet.

- Påviste skader må utbedres.
- Andre tiltak:

Det anbefales å etablere en løsning som stanser alt vann inn i rommet (aquastop el.) om det blir registrert fukt på overflater for å forhindre vann fra en eventuell lekkasje til å renne ut av rommet.

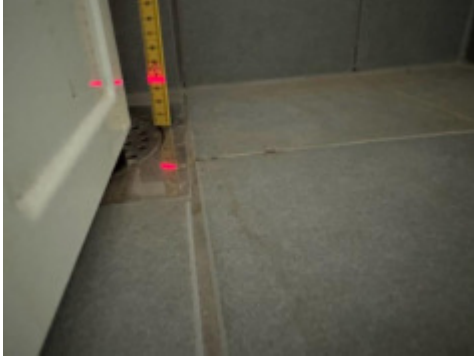
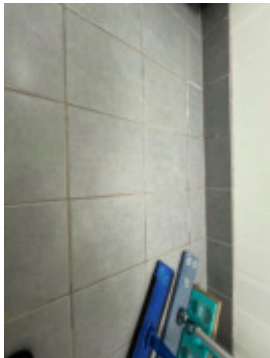
UNDERETASJE > VASKEROM

TG 2 Sluk, membran og tettesjikt

- Innhent dokumentasjon, om mulig.

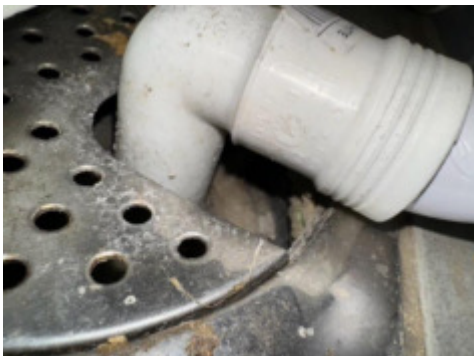
UNDERETASJE > VASKEROM

TG 1 Sanitærutstyr og innredning

Rommet er tilknyttet balansert ventilasjon.

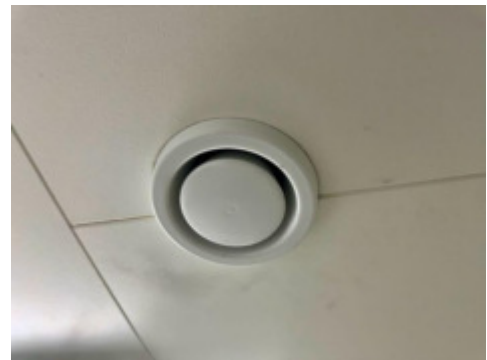
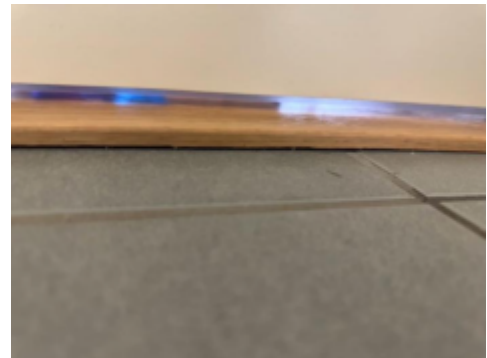
UNDERETASJE > VASKEROM

TG 1U Tilliggende konstruksjoner våtrom

Det er foretatt kontroll med fuktindikator og det ble ikke registrert unormale fuktverdier i rommet under befaring.

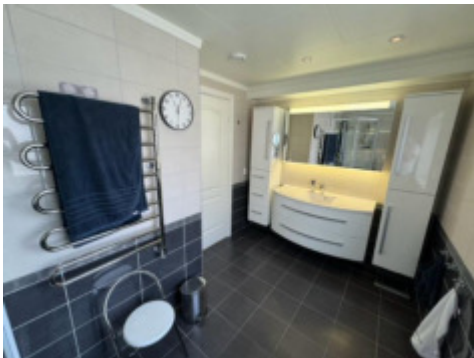
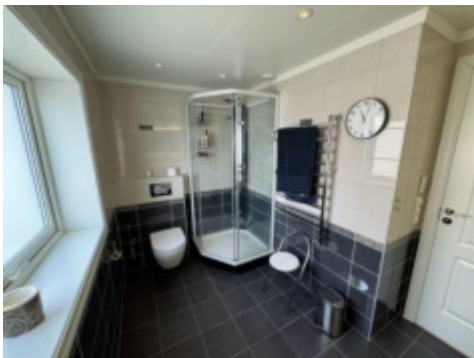
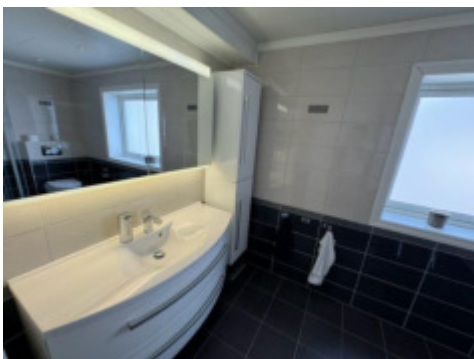
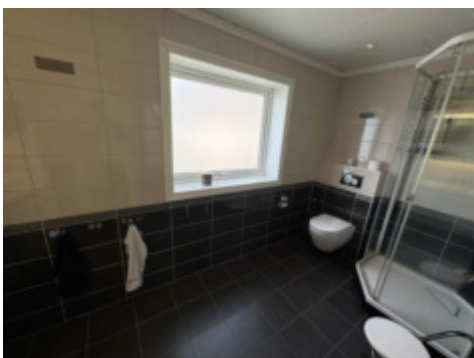
HOVEDETASJE > BAD

TO 1 Overflater vegger og himling

- Våtrommet fungerer med dette avviket.

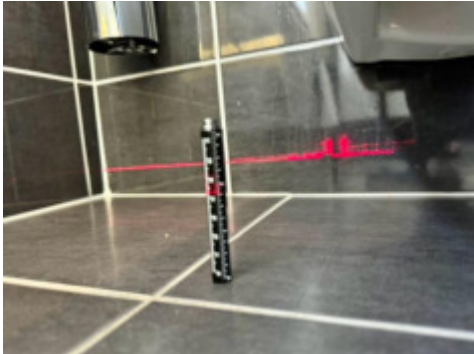
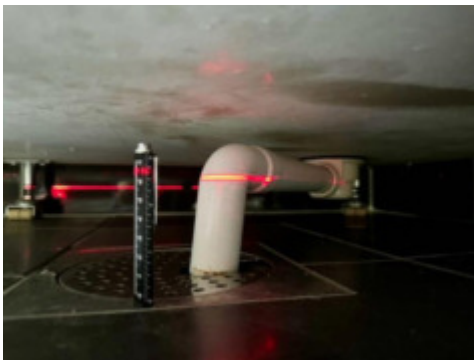
HOVEDETASJE > BAD

TO2 Sluk, membran og tettesjikt

- Innhent dokumentasjon, om mulig.

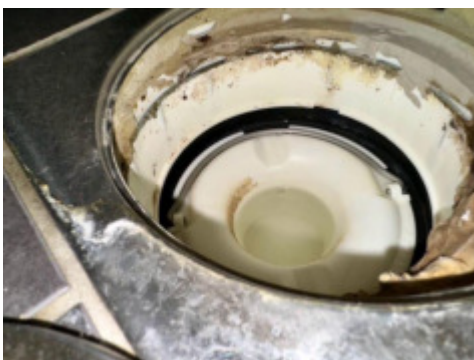
HOVEDETASJE > BAD

TO1 Sanitærutstyr og innredning

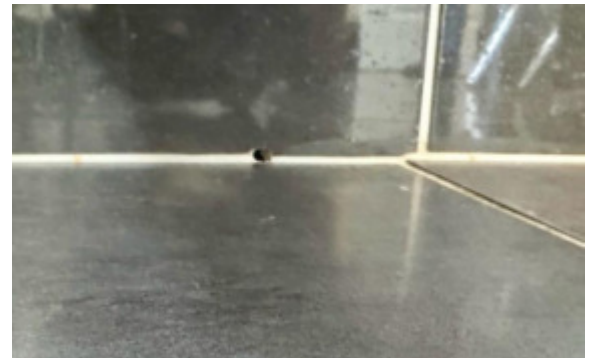
HOVEDETASJE > BAD

TO1 Ventilasjon

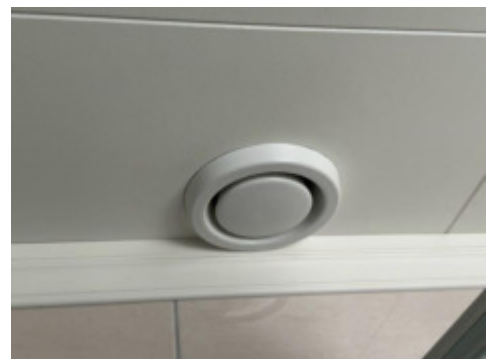
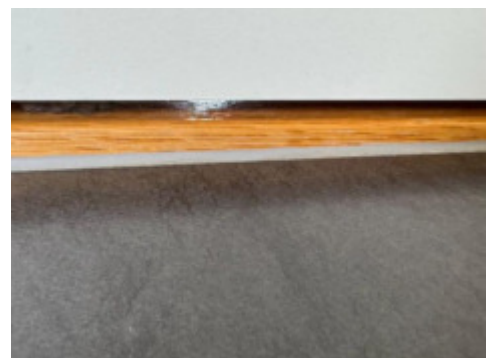
HOVEDETASJE > BAD

TO1 Tilliggende konstruksjoner våtrom

Hulltaking er foretatt, og det ble ikke registrert fukt eller andre tegn på skader i hullet under befaringen.

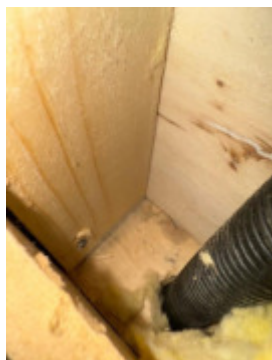
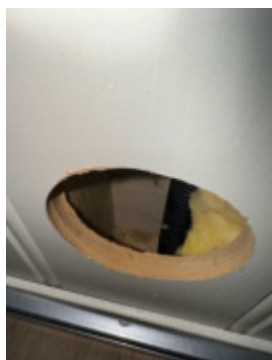
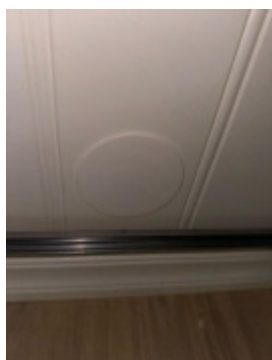
HOVEDETASJE > KJØKKEN

Det er foretatt målinger med fuktindikator i benkeskap under utslagsvask og på gulv ved utslagsvask og oppvaskmaskin under befaringen, og det ble ikke registrert fukt.

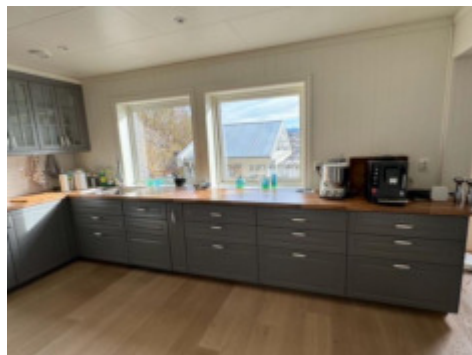
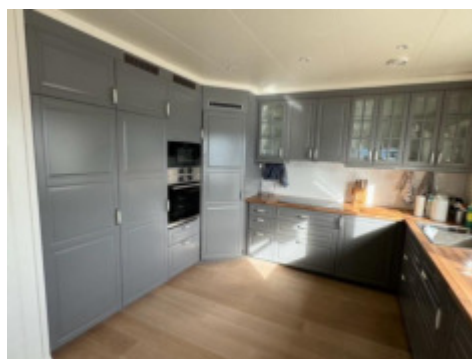
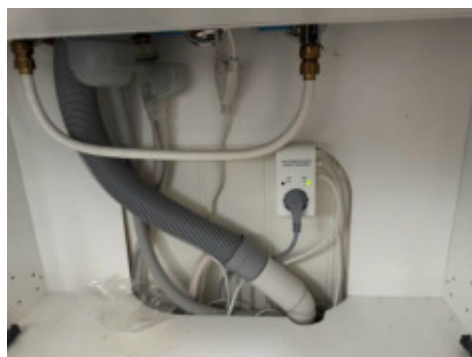
HOVEDETASJE > KJØKKEN

TG1 Avtrekk

Ventilasjon via kjøkkenventilator med avtrekk ut av boligen.

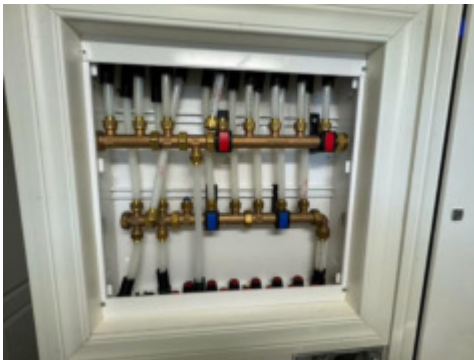
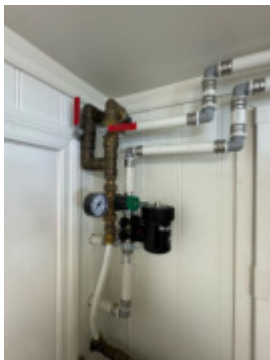
TG 1 Avløpsrør

Avløp i plast.

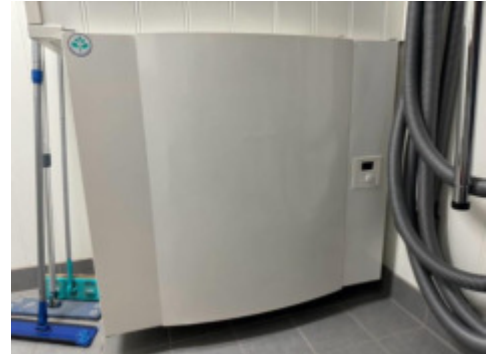
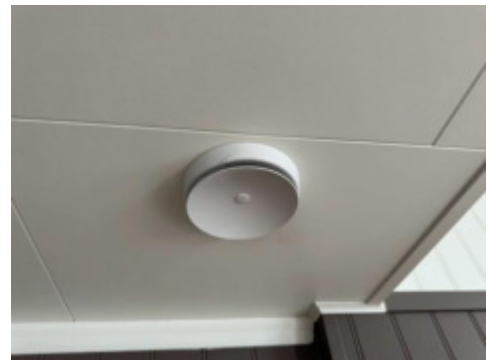
TG 1 Andre VVS-installasjoner

Det er sentralstøvsuger i boligen.

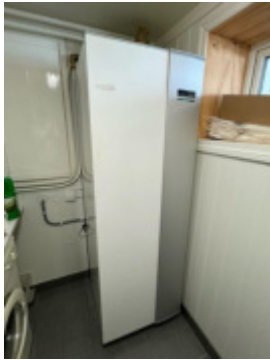
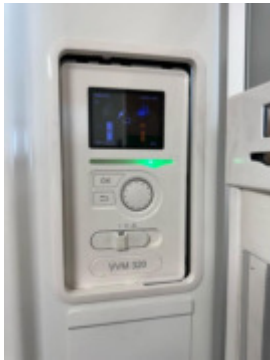
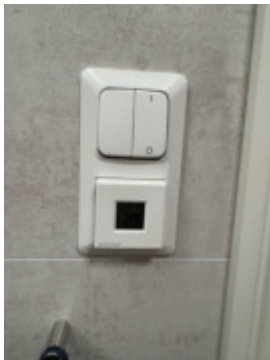
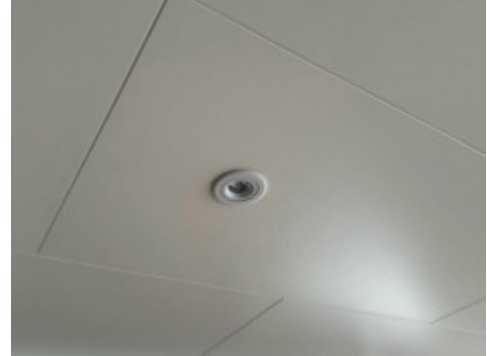
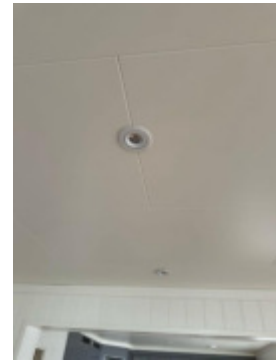
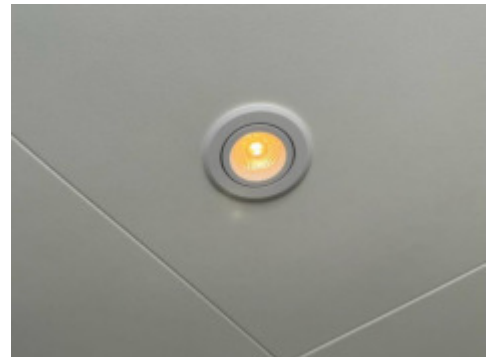
TG 1 Vannbåren varme

Vannbåren gulvvarme i hele hovedetasjen.

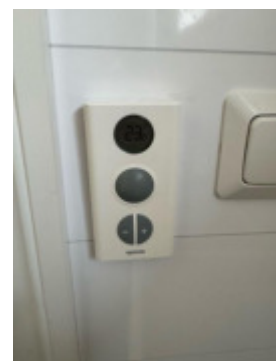
TG 1 Andre installasjoner

Downlights i stuen, kjøkken og baderommet i hovedetasjen.

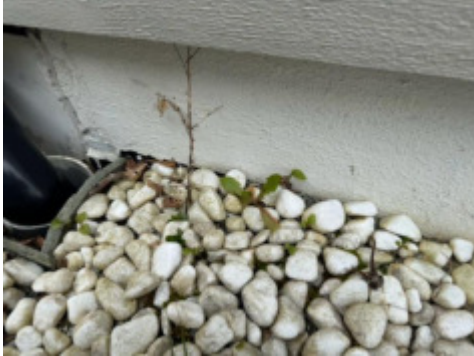
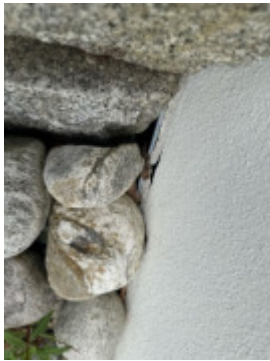
TG 1 Grunnmur og fundamenter

Fundamenter og grunnmur av betong.

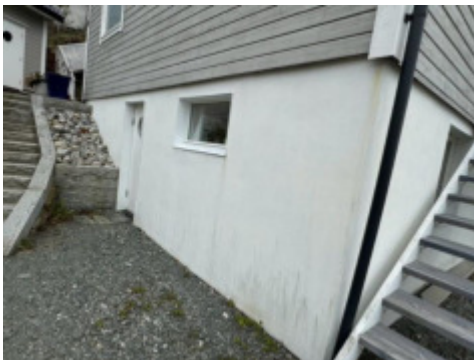
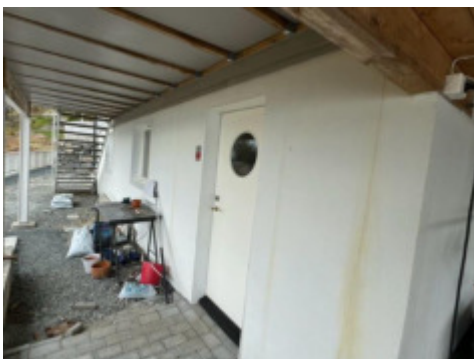
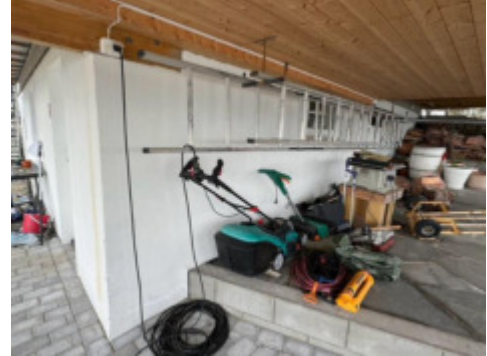
TG 1 Grunnmur og fundamenter - tilbygg

Fundamenter av betong og grunnmur av isolerte elementer fylt med kjerne av betong.
