HETLANDSGATA 77

PRIVATMEGLEREN

Vedlegg

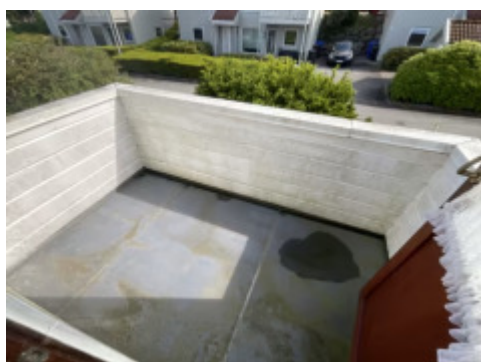
Riss/sprekker.

Type	Takterrasse, Terrasse
Det er etablert en terrasse på taket til garasjen og en takterrasse over inngang vindfang/toalettrom.	
Er det gjennomført arbeider etter opprinnelig byggeår?	Ukjent
Er det synlig tegn på skjevheter/konstruksjonssvikt?	Nei
Er det tegn på sopp/råteskader i treverk eller skader i betong?	Ja
Er det krav til rekkverk?	Ja
Er det avvik på rekkverkshøyde og åpninger i rekkverket i forhold til gjeldene byggteknisk forskrift på befaringsstidspunktet?	Ja
Er balkong / terrassen tekket?	Ja
Er det manglende/ikke tilstrekkelig vannavrenning fra konstruksjonen?	Nei
Er det påvist skader i tekkingen?	Ja
Har tekkingen nådd en alder som gir økt risiko for skader eller følgeskader?	Ja
Er det symptom på utilstrekkelig lufting/feil oppbygging av konstruksjonen over innvendige rom?	Ikke kontrollerbart
Er det ufullstendig/manglende tettesjikt ved oppkant mot vegg og dør?	Nei

Tekkingen har nådd en alder som gjør tettheten usikker i tiden som kommer.

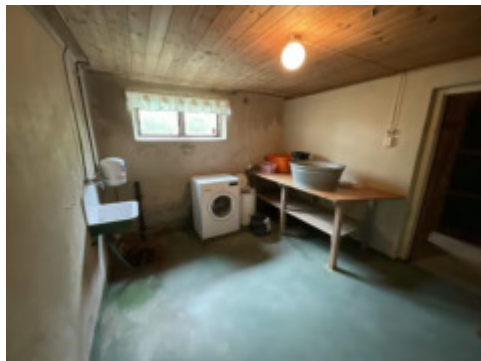
Vaskekjeller fra byggeår
Det er ingen membraner i våtsoner.
Salt/kalkutslag på gulv og vegger.
Gammel støpejernsluk.
Rommet har kun naturlig avtrekk.
Utslagsvask lekker.
Alle vegger tilstøtende mot våtrommet er i mur/ betong og det er derfor ikke mulig å foreta hulltaking.

150 000 - 300 000

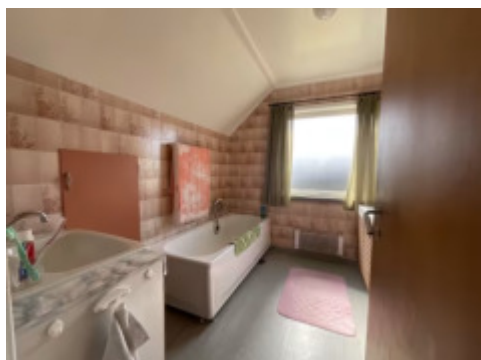
Bad

Det er behov for totalrenovering av våtrommet!
