Tilstandsrapport

Marie Føreids vei 8A , 4011  
STAVANGER

Befaringsdato: 12.02.2026

Foretak: Rogatakst AS

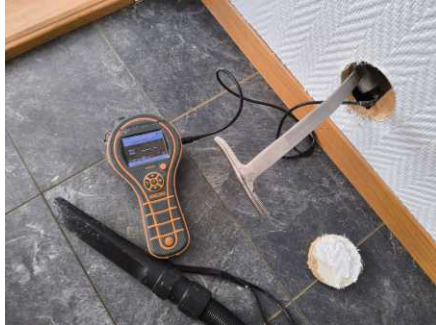
Hulltaking er foretatt uten å påvise unormale forhold.  
Det er tatt hull fra gangen og inn mot dusjsonen.

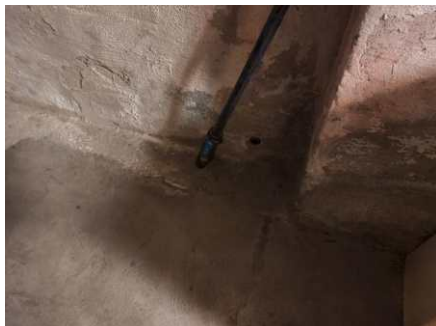
- Tidspunkt for utskiftning av vannledninger nærmer seg.
- Det er ikke behov for utbedringstiltak siden anlegget fungerer i dag, men ut ifra alder kan skader plutselig oppstå på eldre anlegg.
- I forbindelse med oppgradering av våtrom vil det være naturlig med utskiftning av rør.

Det er en viss risiko for at lekkasjer kan oppstå på grunn av aldersrelatert svekkelse i skjøter eller rørmateriale. Kobberrør utvider seg når temperaturen øker og trekker seg sammen når temperaturen synker. Disse utvidelsene og sammentrekningene over tid kan medføre belastninger på rørmaterialet, som kan føre til svekkelse. Vannrørene bør skiftes i forbindelse med oppgradering av våtrom.
