**FURUKOLLVEIEN 9 B**

Tilstandsrapport

Furukollveien 9 B, 1394 NESBRU

Befaringsdato: 01.12.2025

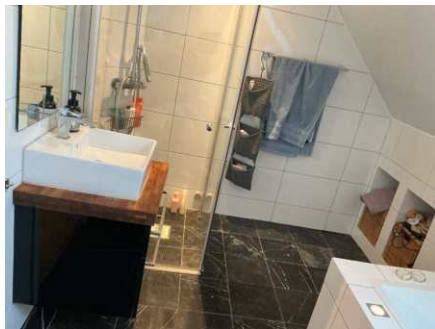
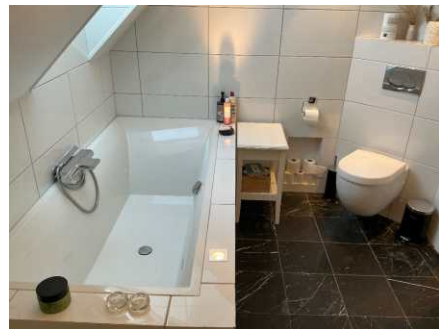
Innbygget, vegghengt toalett.  
Innbygget badekar.  
Sluk plassert i dusjsone.

Avtrekk via ventil i vegg.  
Tilluft via luftespalte under dør.

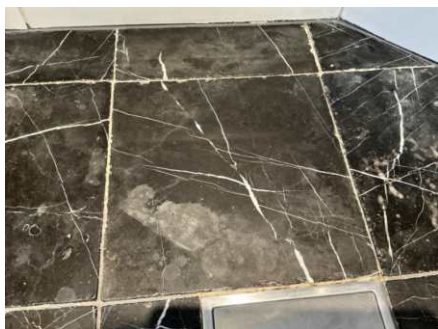
Behov for bruk av nal etter dusjing kan ikke utelukkes.

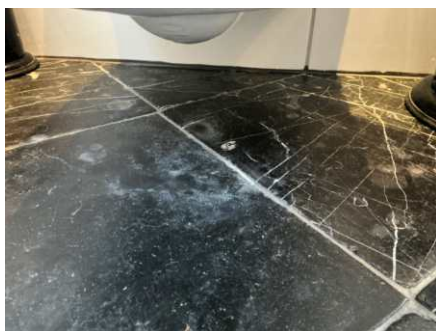
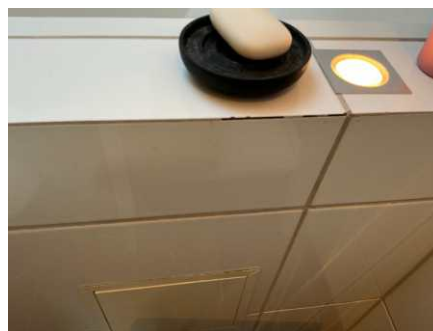
Slike sprekker i innkassing til badekaret kan komme av manglende stivhet i kassen eller mindre bevegelser osv. Det er vurdert til å være i hovedsak kosmetisk.

I badekaret er det 2 stk inspeksjonsluker, disse anbefales at skiftes til noen avtagbare lufterister, men det er viktig med fortsatt tilkomst. Manglende sirkulasjon av luften kan føre til stillestående luft og kondens som igjen kan forårsake for eks. lukt.

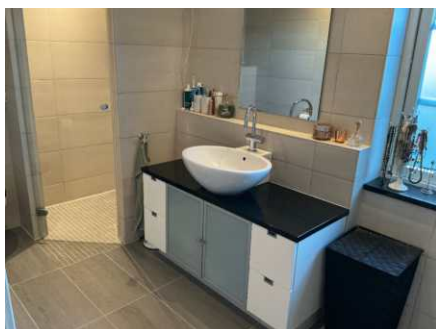
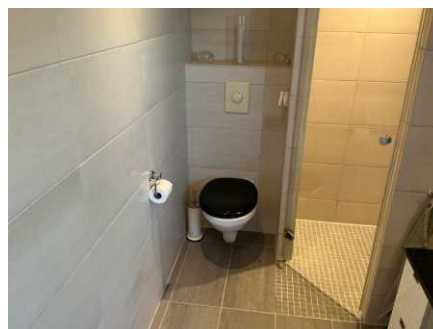
Avtrekk via ventil i himling.

Tilluft via luftespalte under dør.

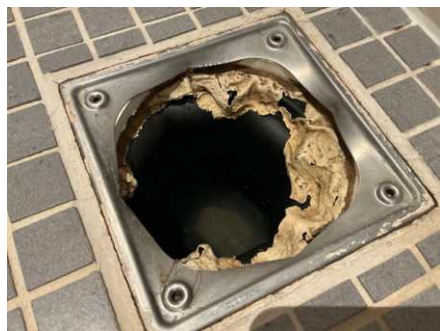
Det er ikke mulig å si når tettesjiktet må skiftes ut ettersom dette er en skjult konstruksjon som ikke kan inspiseres bak flisene. Merk at risikoen for lekkasjer øker i takt med alderen på membranen/tettesjiktet bak flisene. Overvåk tilstanden derfor jevnlig for å løpende vurdere videre tilstand og evt. tiltak dersom det oppdages forandringer.

Overvåk tilstanden jevnlig. For å få tilstandsgrad 0 eller 1 må slukløsningen skiftes ut og sannsynligvis må også membransjiktet skiftes/utbedres. Det er imidlertid vanskelig å si noe om tidspunktet for når dette er nødvendig.  
Merk at risikoen for lekkasjer øker i takt med alderen på sluket.

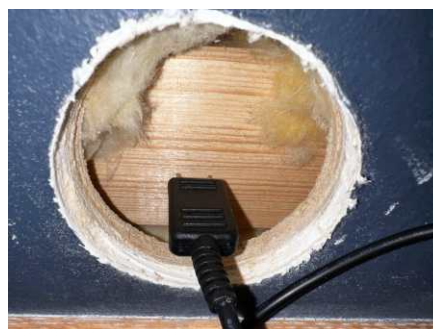
Hulltaking er foretatt fra toalettrom, uten å påvise unormale forhold.

Tilstandsgraden er kun basert på dette hullet og det kan ikke gis noen garanti rundt i resten av konstruksjonen.

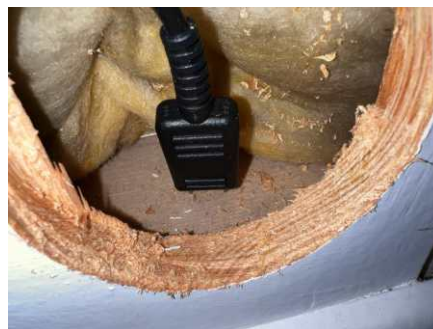
Slik rommet benyttes i dag, vil det imidlertid være lite forbruksvann på gulv eller vegger ved normalt bruk.

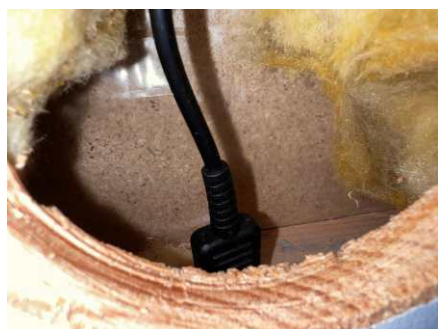
Slik rommet benyttes i dag med kabinett, vil det være lite bruksbelastning av vann på gulv og vegger.

Slik rommet er må det ikke benyttes videre uten kabinett.

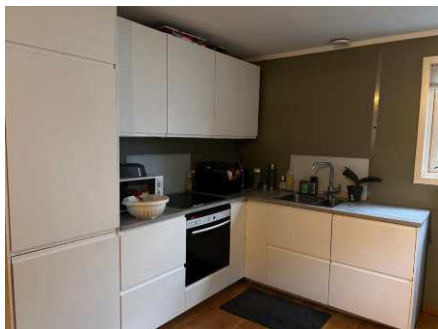
En slik installasjon stopper automatisk vanntilførselen ved en lekkasje så lenge sensoren slår ut.

Dette bidrar til å begrense skadeomfanget.

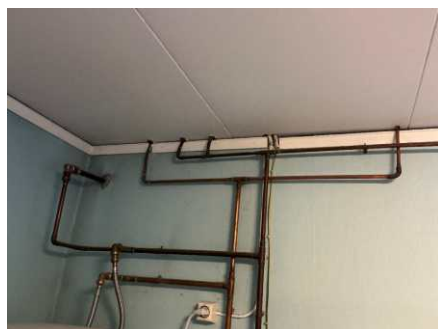
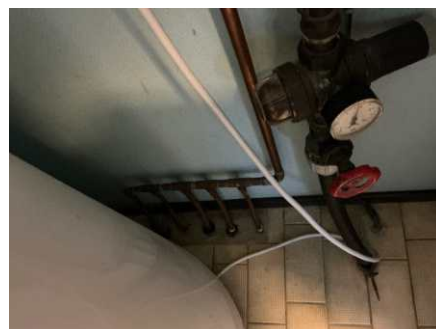
Manglende klamring kan føre til trykkslag og bevegelser i koblinger som igjen kan forringe levetiden.  
Ved oppussing av bad må det vurderes tiltak.

- Andre tiltak:
- I forbindelse med oppgradering av våtrom vil det være naturlig med utskiftning av rør.
