VEDLEGG TIL
SALGSOPPGAVEN
TORJUSBAKKEN 20E

Torjusbakken 20 E, 0378 OSLO
301-29/584/0/13

Tilstandsrapport

**Registrerte avvik, på to bad i leilighet
Torjusbakken 20 E, 0378 Oslo**

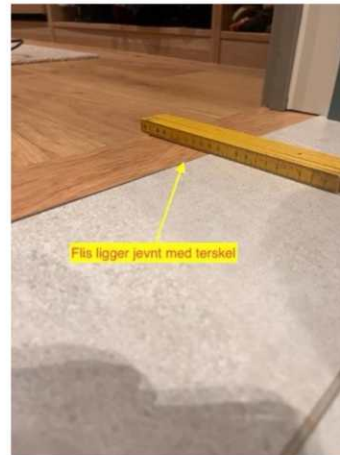
Ingen oppkant på membran ved terskel.

Det er ikke tilstrekkelig fall i dusjsonen. [TEK17 §13-15 andre ledd bokstav b.](#)
