# Tilstandsrapport

Firemannsbolig

Lensmann Hiorths allé 17, 0661 OSLO

Rapportdato: 03.03.2026

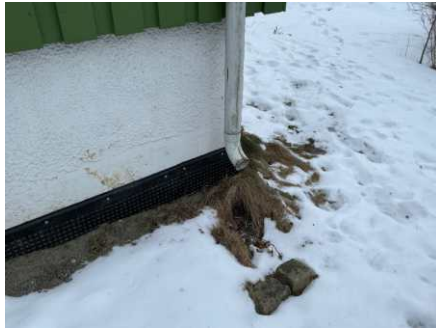
- Ved stikkprøvekontroll er det registrert manglende luftespalte i nedkant av kledningen. Lufting bak kledningen er viktig for å sikre ventilasjon og drenering mellom kledning og yttervegg. Manglende luftespalte tyder på at luftingen ikke er tilfredsstillende, noe som kan øke risikoen for fuktskader dersom kondens eller inntrengt vann ikke får luftes eller dreneres ut. Slike forhold gir ofte ingen synlige tegn fra utsiden, og vurderingen er basert på visuell kontroll av tilgjengelige deler. For å avklare om det foreligger fuktproblemer i konstruksjonen og om tiltak er nødvendig, må det gjøres mer inngående undersøkelser – noe som ligger utenfor denne rapportens omfang.

## TG 2 Veggkonstruksjon

Hovedkonstruksjon: Yttervegger i trekonstruksjon.  
Fasade/kledning: Yttervegger er kledd utvendig med malt trepanel.  
Lufting: Ikke tilfredsstillende.

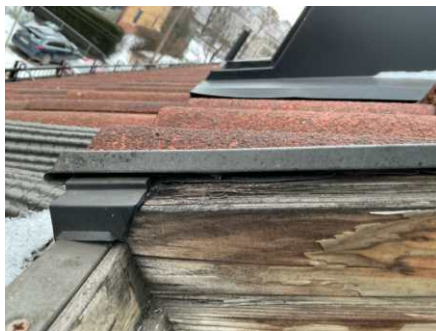
- Det er registrert råteskader i treverk på loftsvindu. Råte skyldes langvarig fuktpåvirkning og kan svekke materialet. Skadet treverk bør utbedres innen nær fremtid. (Grunnlag for TG3)

Råteskade takvindu

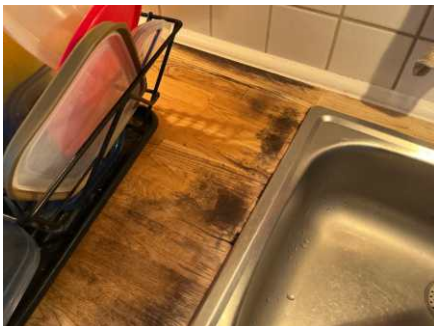
- Innredningen er eldre og viser noe slitasje.
