**BORGUNDVEGEN 553**

# Borgundvegen 553, 6016 ÅLESUND

# Tilstandsrapport

Befaringsdato: 10.06.2026

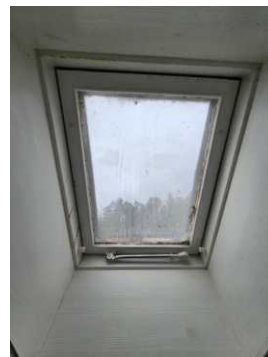
## TG 2 Vinduer og takvinduer/takluker/overlys

- Det er påvist at enkelte vinduer er vanskelig å åpne og lukke. Gjelder spesielt takvindu og vinduer fra byggeår.
- Vinduer har usikker fremtidig funksjon: Isolerglassruter eldre enn 35 år. Gjelder vinduer fra byggeår.
- Det er registrert fuktskader i karmene til takvinduene. Skadene er observert i karmområdet. Det anbefales nærmere undersøkelser og utbedring for å hindre videre skadeutvikling.

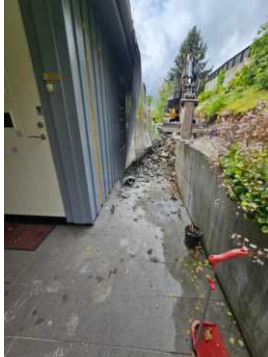
## TG 1 Terrengeforhold

Tomten har skrånende, opparbeidet terreng. Det er asfaltert innkjørsel og biloppstillingsplass.

Merk: Under befaringen pågikk arbeid med støttemur på oppsiden av boligen. I den forbindelse er det etablert en provisorisk vei for tilkomst av gravemaskin. Det ble også informert om at det etableres drenering på oppsiden av denne natursteinmuren, men dette vil være på nivå med 1. etasje, ikke underetasjen. Terrengeforholdene er derfor vanskelig å bedømme på den ene siden og oppsiden av boligen.

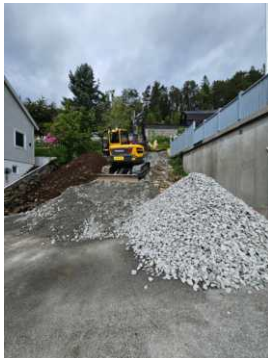
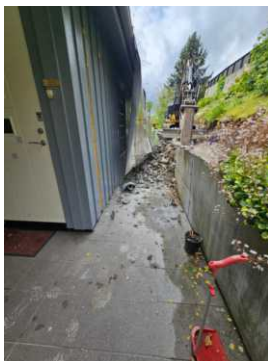
## TG 2 Utvendige vann- og avløpsledninger inkl. overvann og avløp fra drenering
