HAVNABAKKEN 9 B

Tilstandsrapport

Befaringsdato: 19.05.2026

Rapportdato: 01.08.2026

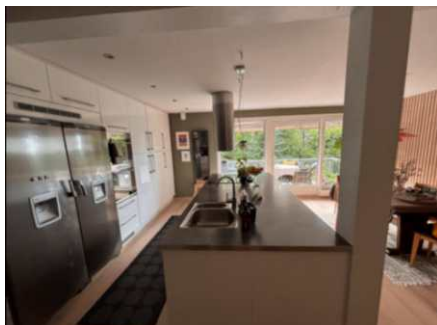
Det er registrert normal og forventet bruksslitasje på kjøkkeninnredningen.

Tilstandsgrad er fastsatt etter en samlet vurdering på alder, utførelse og generell tilstand.
