**HOSLEVEIEN 113**

# Tilstandsrapport

Kjedehus

Hosleveien 113, 1357 BEKKESTUA

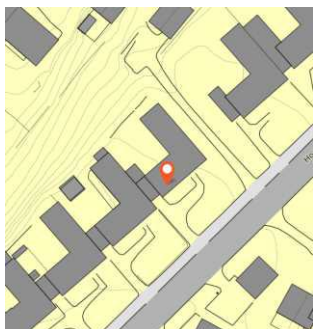
Eiendommen ligger i et område med moderat til lav risiko for radon.

- Uavklarte radonforhold kan innebære risiko for helseskadelig eksponering over tid. Radon er en kjent helserisiko, og forhøyede nivåer kan ha betydning for inneklima og beboernes helse.
- Det anbefales å gjennomføre radonmåling og eventuelt vurdere nærmere kontroll eller tiltak dersom forhøyede verdier påvises.
