# THEODOR JOSEFSENS VEI 2

# Tilstandsrapport

Theodor Josefsens vei 2, 1621 GRESSVIK

Rapportdato: 29.06.2026

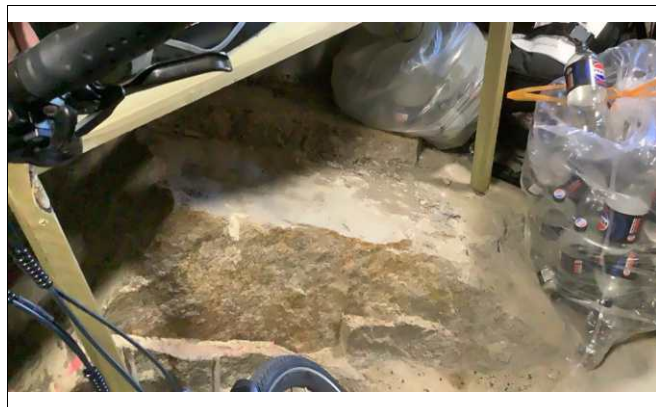
Bod bak carport.
