SCHØNBERGS VEI 20

Tilstandsrapport

Befaringsdato: 21.07.2026

Rapportdato: 13.08.2026

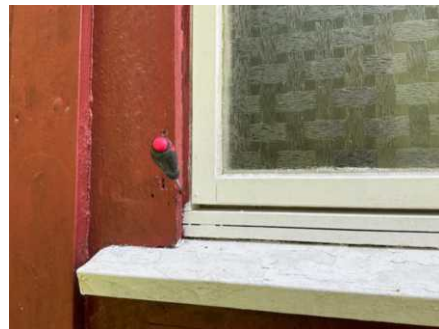
Stikkontroll på vinduer er utført.

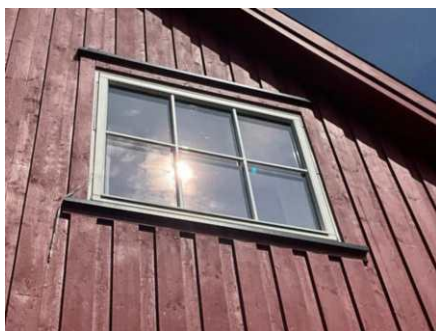
Eksempel på vindu i yttervegg.

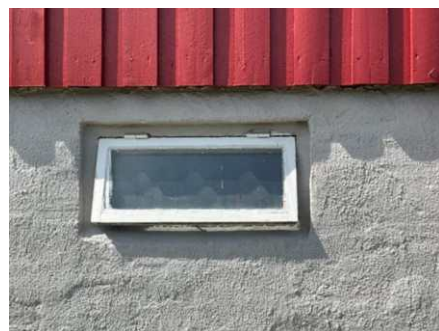
Eksempel på vindu i yttervegg.

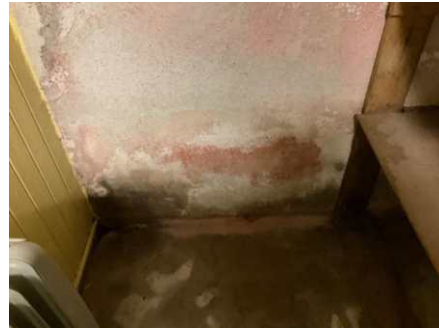
- Det er påvist indikasjoner på noe fuktgjennomtrenging i kjellergulv.
- Det er påvist indikasjoner på noe fuktgjennomtrenging inn i kjellermur.
- Symptomer på fukt, det er registrert fukt og saltutslag.

Del av rom under terreng.

- Fuktgjennomtrenging i kjellermur kan føre til oppfukning av vegger, med risiko for fuktskader, mugg og dårlig inneklima.
- Det anbefales å avdekke årsak til fuktinntrenging og iverksette tiltak, som forbedret drenering, tetting eller fuktsikring av muren.

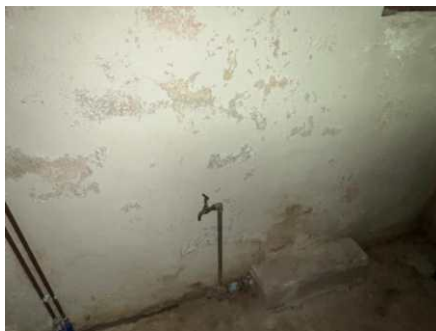
Del av rom under terreng.

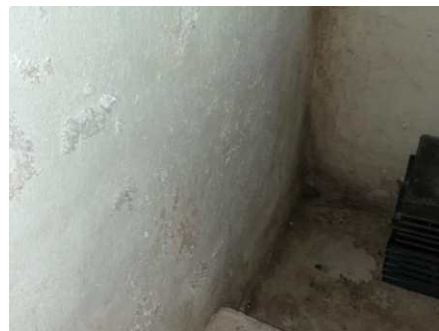
Del av rom under terreng.

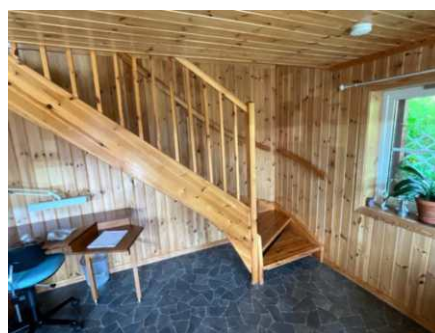
Trapp opp til 1 etasje.

- Trappene bør vedlikeholdes eller utbedres for å sikre trygg bruk og forhindre ytterligere slitasje eller skader. Manglende tiltak kan medføre økt risiko for fallulykker og redusert levetid på trappene.
- For store åpninger i rekkverket kan medføre økt risiko for fall og personskader, særlig for barn.
- Det anbefales å utbedre rekkverket slik at åpningene tilfredsstiller gjeldende sikkerhetskrav.
- Manglende håndløper kan redusere muligheten for støtte ved ferdsel i trappen. Forholdet kan medføre økt risiko for fallulykker og personskade, særlig for barn, eldre og personer med nedsatt balanse.
- Det anbefales å montere håndløper langs trappeløpet for å bedre sikkerhet og tilgjengelighet.

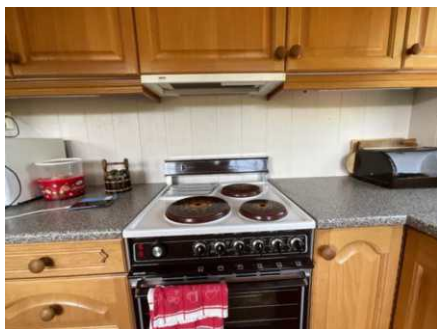
Montert avtrekk over komfyr.

- Ventilatoren fungerer i dag, men det må påregnes utskifting på grunn av alder og begrenset forventet levetid. Konsekvensen av å ikke bytte ventilatoren er økt risiko for funksjonssvikt og redusert avtrekkseffekt.

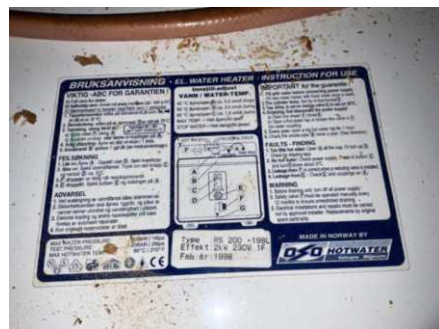
- Eldre varmtvannstank har økt risiko for svikt og lekkasjer, med fare for vannskader og redusert driftssikkerhet.
- Det er ikke behov for utbedringstiltak siden tanken fungerer i dag, men ut ifra alder kan skader plutselig oppstå.

Spekk på varmtvannstank.
