# Tilstandsrapport

📍 Fruens alle 4 , 4623 KRISTIANSAND S

# gnr. 9, bnr. 30

Befaringsdato: 10.06.2026

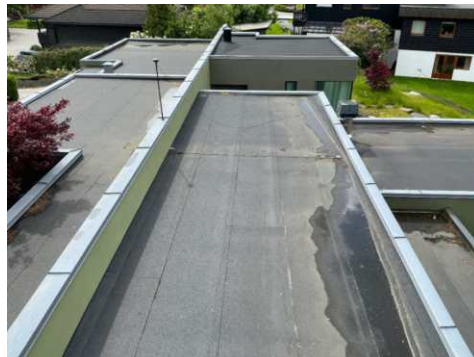
Tilbygd del

TG 2

### Nedløp og beslag

Se bilde med undertekst hvor det er skade og behov for lokal utbedring

Alder tilsier at det bør påregnes vedlikehold og noe utskiftinger i nær tid. Gjennomføringer i tak anses som utsatte områder for lekkasje.

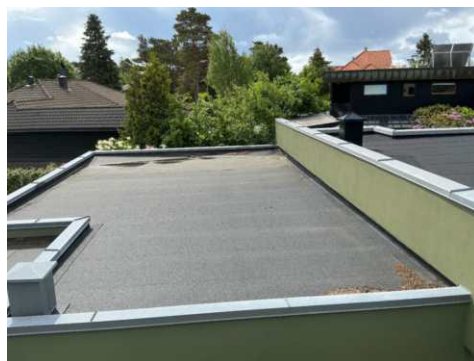
Diverse beslag

Under kjøkkenvindu er beslag på karm og under vinduet løsnet. Her har det kommet inn noe fukt som tilsier at lokal utbedring må utføres.

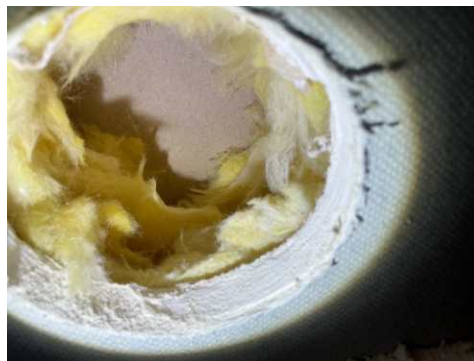
Hulltaking er foretatt uten å påvise unormale forhold

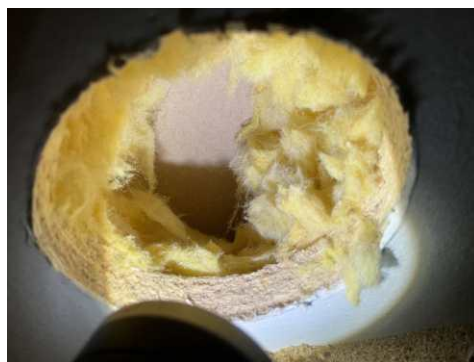
Hulltaking er foretatt uten å påvise unormale forhold

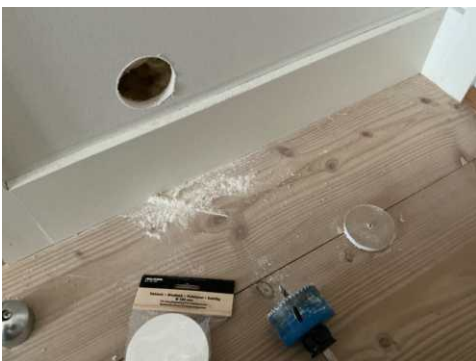
Hulltaking er foretatt uten å påvise unormale forhold Hulltaking er foretatt på tilgjengelig sted ut fra tilgang ved befaringen. Det må bemerkes at dette ikke nødvendigvis er et sted som erfaringsmessig vil være mest utsatt med tanke på risiko for fuktproblematikk, men vurdert som aktuelt sted for stikkontroll for at hullboring blir gjennomført.

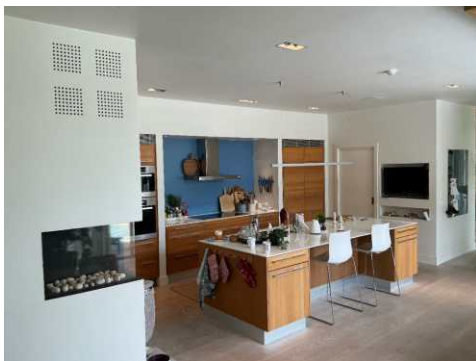
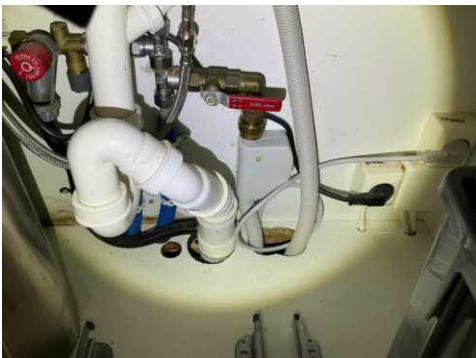
Innredning fremstår som funksjonell og med normal slitasje. Ingen tegn til fukt registrert under vask ved vann/avløp. Lekkasjesikring med sensor anbefales montert på kjøkken i område hvor utstyr er tilkoblet trykkvann.

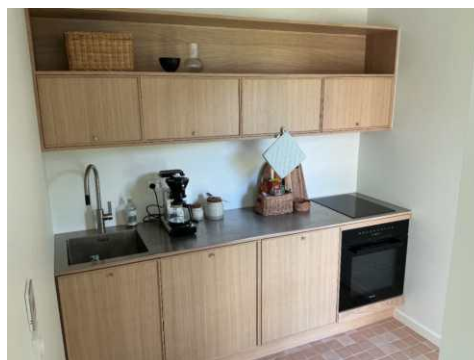
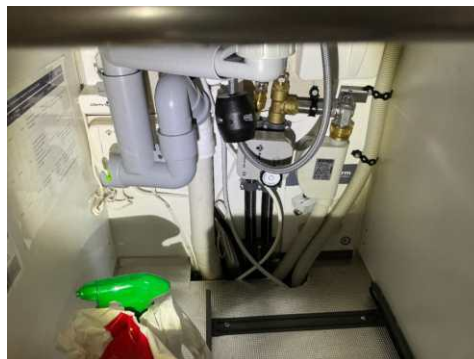
Innredning fremstår som funksjonell og med normal slitasje. Ingen tegn til fukt registrert under vask ved vann/avløp. Lekkasjesikring med sensor er montert.

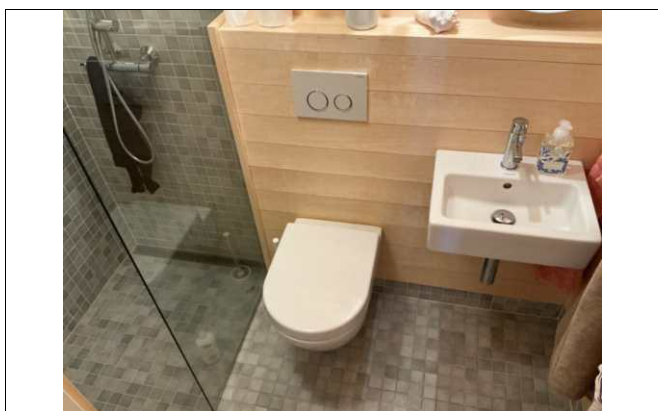
Baderom med toalett, vask og dusjløsning
