**SANDAKERVEIEN 46 D**

# Tilstandsrapport

📍 Sandakerveien 46 D, 0477 OSLO

# gnr. 224, bnr. 335, snr. 45

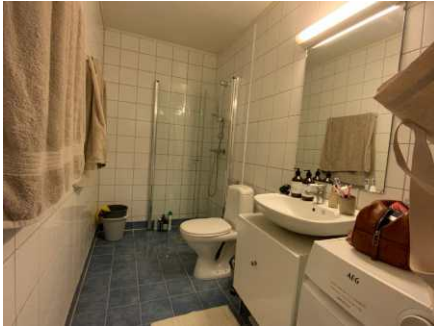
## 2. ETASJE > BAD

Manglende dokumentasjon og usikkerhet rundt membran/tettesjikt medfører redusert forutsigbarhet for konstruksjonenes fuktsikkerhet. Det kan foreligge skjulte forhold som ikke lar seg avdekke ved visuell befaring, og risiko for fuktpåvirkning kan derfor ikke utelukkes.

Dårlig fall kan føre til at vann blir stående igjen i dusjsonen eller renner ut på tilstøtende gulv. Over tid kan dette gi økt fuktbelastning på overflater og skjøter, samt redusert brukskomfort. Det foreligger en viss usikkerhet knyttet til økt slitasje og fuktrelaterte utfordringer dersom forholdet ikke utbedres.

Utilstrekkelig høydeforskjell mellom sluk og terskel kan redusere sikker avrenning av vann innenfor våtrommet. Ved lekkasje, tilstopping av sluk eller høy vannbelastning kan dette øke risikoen for vanninntrenging til tilstøtende rom, med påfølgende fare for fukt- og følgeskader. Skjulte skader kan ikke utelukkes.

Når sluk og membran har passert forventet levetid, øker risikoen for redusert funksjon og utettheter. Dette kan medføre økt sannsynlighet for fuktinntrengning i konstruksjonen, selv om det ikke nødvendigvis er synlige tegn til skade i dag. Tilstanden vurderes som aldersrelatert usikkerhet knyttet til videre bruk.

Konstruksjonene må følges opp med jevnlig visuell kontroll, og nærmere undersøkelser vurderes ved tegn til fukt, misfarging, lukt eller funksjonssvikt. Oppgradering vil være naturlig innen rimelig tid.

Det anbefales å være oppmerksom på tegn til fukt eller lekkasjer og å begrense unødig belastning på våtrommet. På sikt bør oppgradering eller rehabilitering av badet påregnes, der sluk og membran fornyes i tråd med dagens krav. Eventuell videre bruk bør baseres på jevnlig kontroll.
