**VARANESVEGEN 184**

Tilstandsrapport

Befaringsdato: 30.06.2026

Rapportdato: 07.07.2026

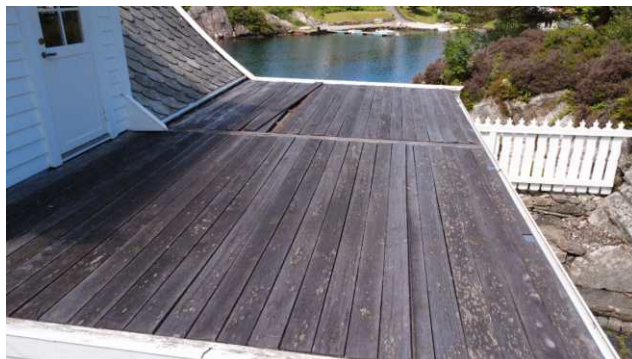
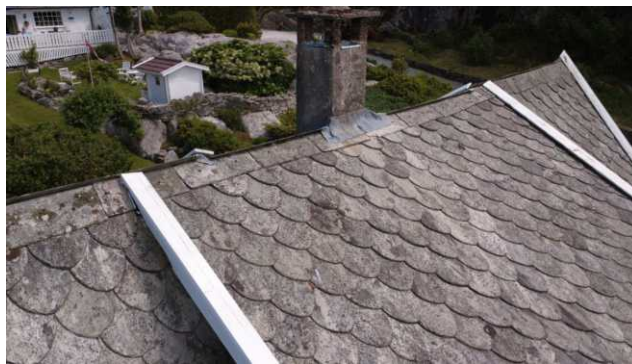
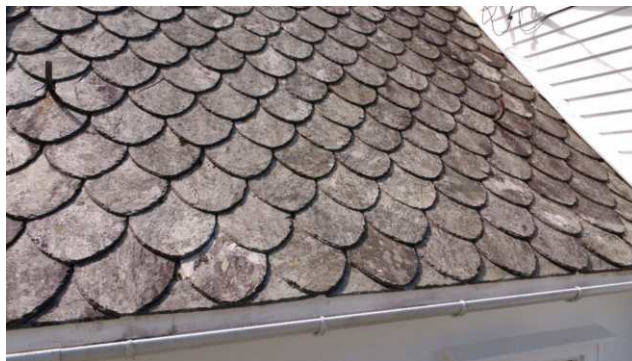
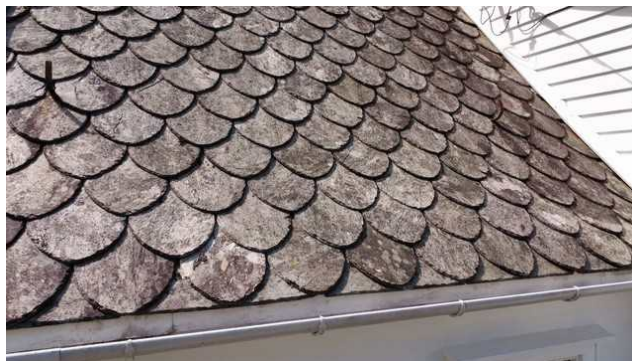
Basert på alder og visuelle observasjoner gis TG1, takteking fremstår i ok tilstand.

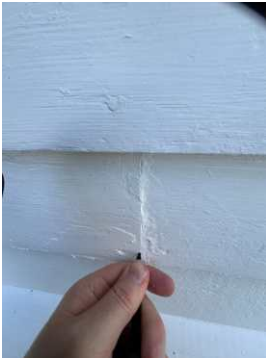
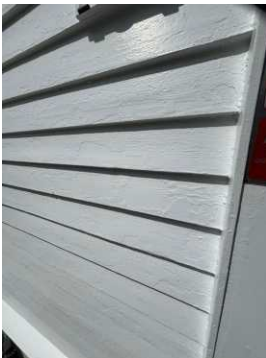
I bunn av kledningen er det ingen spalte for lufting/ventilering, eller god dreneringsåpning som gjør at vann som kommer inn bak kledningen enkelt kan dryppe til terreng fra bunn av denne.

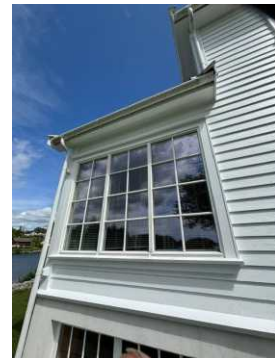
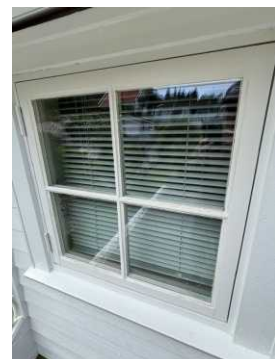
Det er malte vinduer med 2-lags glass.  
Vinduer opplyses skiftet i 2009, og 2014.

Vinduer fremstår i ok tilstand ved befaringsdato, normalt elde må forventes.

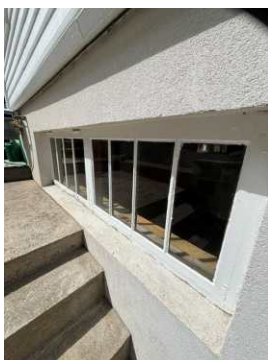
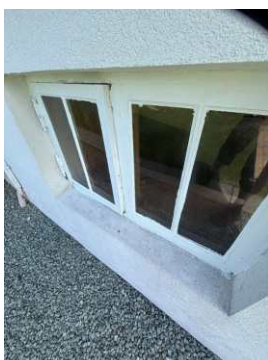
## TG 2 Vinduer kjeller.

- Vinduer har normalt elde vurdert mot alder, dette innebærer nå at behov for utskiftinger må forventes. Med alder og elde følger nå også en økt sannsynlighet for at avvik tilknyttet pakninger, omramming og andre funksjoner vil kunne oppstå. Alder medfører også en forhøyet risiko for lekkasje og fuktinntrenging til konstruksjoner, en bør derfor overvåke bygningsdelen ekstra i tiden fremover. Behov for utskiftinger av vinduer i kjeller bør forventes. Med det sagt så fremstår disse i ok tilstand, alder hensyntatt, samt at vinduene ligger mot en grovkjeller der en kan anse risikoen tilknyttet mindre avvik av noe mindre betydning.

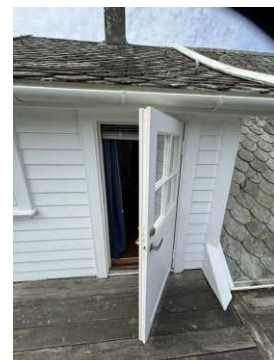
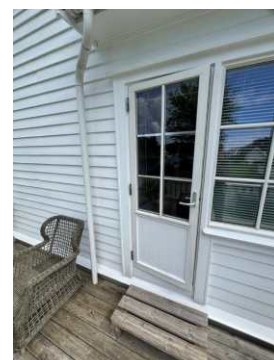
## TG 2 Ytterdører

- Ytterdører har normalt elde vurdert mot alder, dette innebærer nå at behov for ekstra vedlikehold må forventes. Med alder og elde følger nå også en økt sannsynlighet for at avvik tilknyttet pakninger, omramming og andre funksjoner vil kunne oppstå. Alder medfører også en noe forhøyet risiko for lekkasje og fuktinntrenging til konstruksjoner, en bør derfor overvåke bygningsdelen ekstra i tiden fremover. Ytterdører fremstår i ok tilstand alder hensyntatt. Kjellerdøren må anses til å ha begrenset gjenværende levetid, med det sagt så er dagens bruk/funksjon som adkomst til grovkjeller av en slik karakter at døren anses til å ha noe gjenstående levetid.

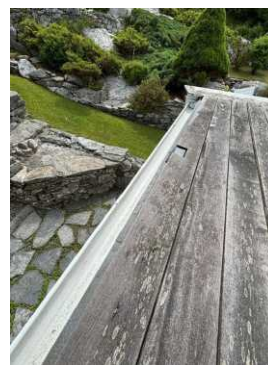
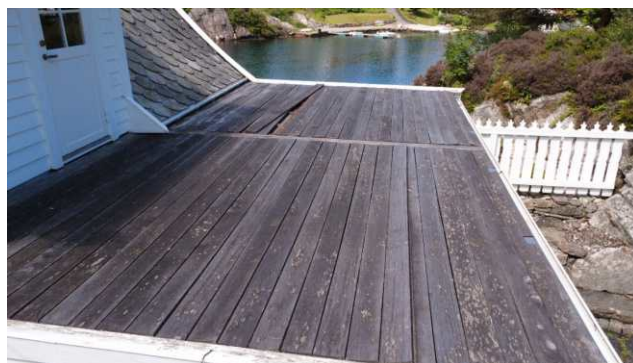
Under terrassebordene/over tekkingen står det stedvis vann som følge av lite fall på terrassen.

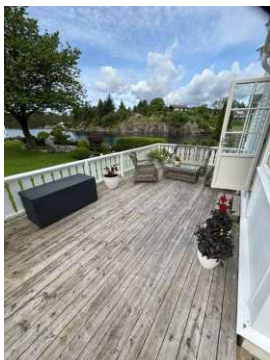
## TG 2 Terrasser og plattinger på terreng

- Forvent noe økt vedlikeholdsbehov, når det vil bli behov for utskiftninger er vanskelig og si noe om.

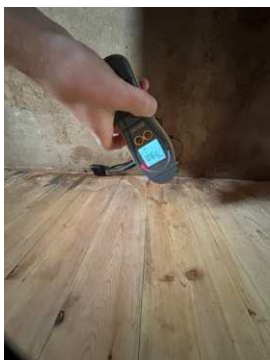
Kostnadsestimat gjelder for tiltak med å fjerne råteskadet trevirke mot gulv i grovkjeller. Se også punkt for etasjeskillere og drenering, fuktpåvikning til materialer/trevirke anses alvorlig, og behov for tiltak må forventes.

**Kostnadsestimat: 20 000 - 100 000**

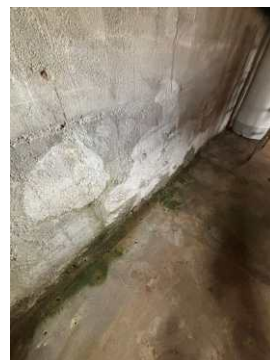
Materialer i kontakt med murer har for høyt fuktinnhold, noe som vil gi større skader over tid. Dette gjelder også materialer over høgmurer i kjeller.

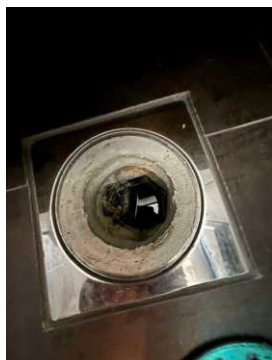
- Uten tilfredsstillende klemring er det vanskelig å sikre en vanntett overgang mellom smøremembranen og sluket. Dette øker risikoen for at vann kan sive ned langs sidene av sluket og forårsake fuktskader i gulvkonstruksjonen og omkringliggende område
- Det anbefales å skifte til sluk med godkjent klemring og etablere ny, korrekt tilkobling mellom membran og sluk. I mange tilfeller vil det være nødvendig å bygge opp gulvet på nytt for å sikre en tett og varig løsning i henhold til gjeldende våtromsnorm.

Rommet har i dag kun bruk/funksjon som normalt leder vann direkte til avløp, som følge av dette anses løsningen til å kunne fungere, men en skal allikevell være oppmerksom på at slike eldre sluk har en økt risiko for lekkasjer.

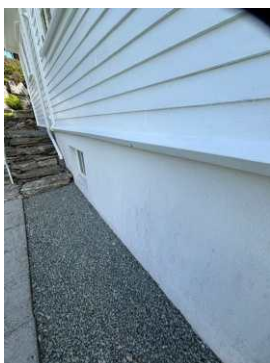
- Grunnmuren har noe riss, og sprekkdannelse.

- Ytterligere undersøkelser anbefales. Det er registrert noe sprekker og riss. Dette anses derimot ikke veldig uventet/unormalt, vurdert mot alder/konstruksjon. Alle riss bør forsegles, da kan en også overvåke om disse sprekker opp igjen, altså om det fortsatt er noe bevegelse i konstruksjonen.

- Sprekker i grunnmuren kan føre til fuktinntrengning og i noen tilfeller indikere bevegelser eller svekket konstruksjon.
- Det anbefales å vurdere omfang og årsak til sprekken, og utbedre disse samt iverksette nødvendige tiltak for å hindre videre utvikling.

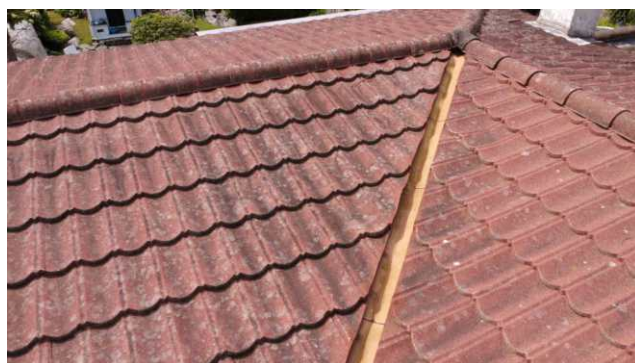
- Enkelte takplater har noe skade/bøy, mulig etter tråkk/gange på taket, eller annen mekanisk påkjenning som snø/is (ukjent). Spesielt tilknyttet pipe er det en del nedbøyning i enkelte av takplatene.
- På ene hjørne (mot vei) er det registrert råteskader i takutstikket som følge av dårlig/feil avslutning på taktekkingen. Utførelsen gjør at vann ikke ledes ut på tekkingen og til renne, men av denne og ned på utstikk over gavlvegg. Utførelsen har over lenger tid ført råteskade. Registrerer også at det er isolasjon i utstikket på dette punkt, løsning/utførelse bør avklares nærmere da isolasjon i kasse på dette punkt ikke gir noe mening, og er en feil utførelse.

Enkelte takplater har noe skade etter trykk. Vær ekstra oppmerksom på dette og kontroller nærmere.

- Takplater som har fått noe bøy/svai må overvåkes ekstra, behov for mindre lokale tiltak kan ikke utelukkes.
- Det er behov for flere undersøkelser, og utbedring av løsningen. Råtesadede materialer må skiftes, og løsning for taktekking på dette punkt utbedres, ved f.eks å sette inn en renne/beslag som vannet kan renne til. En bør også undersøke dette med isolasjon nærmere, utførelse og registrert fuktpåvirkning tilsier nå at det er økt risiko for påvirkning til veggkonstruksjoner.

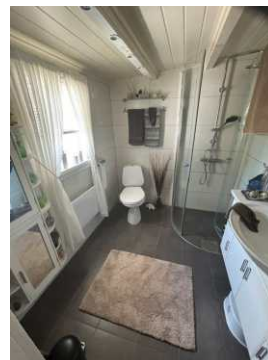
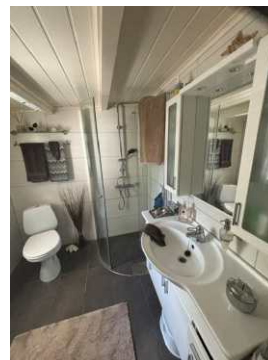
- Dette avviket har i dag mindre betydning som følge av plassering. Noe bevegelse i konstruksjon har ført til skaden da det ikke er etablert tilfredsstillende ekspansjonsfuge mellom flis og bærende takås.
- I fremtiden må det forventes behov for fornyelser som følge av alder. Når dette må utføres er vansekkelig og si noe om.

Det er sprekke i fuger, og flis tilknyttet område ved døren.
