# Tilstandsrapport

Tomannsbolig

Slalåmveien 49 A , 1350 LOMMEDALEN

Rapportdato: 23.09.2026

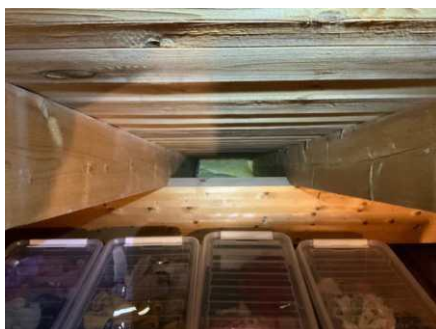
Lufting blokkert av ventilasjon.

- Områder med sverting i undertaket bør holdes under observasjon, ved utvikling må tiltak forventes. Bør observeres på vinterstid da kondensering på loftet oppstår da.
- Det bør vurderes annen løsning/tetting med tanke på overgang mellom takkonstruksjoner.
- Uten tilstrekkelig ventilering åpne kalde loft øker risikoen for kondensering på loftet.

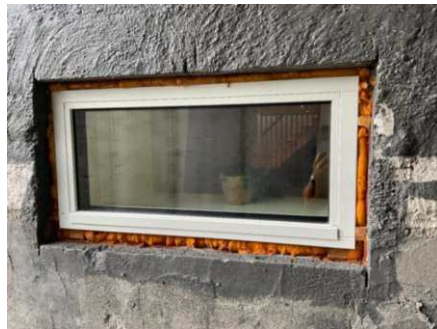
Uferdig omramming vindu.

- Det anbefales å planlegge utskifting av vinduene for å sikre tilfredsstillende funksjon og energieffektivitet. Gjelder vinduer/balkongdør fra 1983.

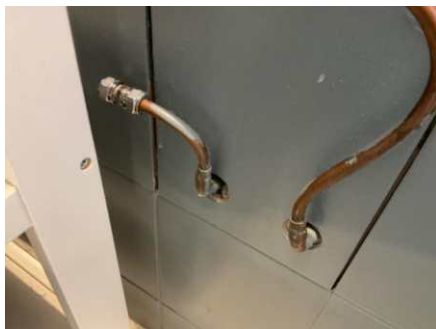
Ingen tettelsninger på rørgjennomføringer.
