**BOKFINKVEIEN 5**

# Tilstandsrapport

Enebolig

Bokfinkveien 5 , 3960 STATHELLE

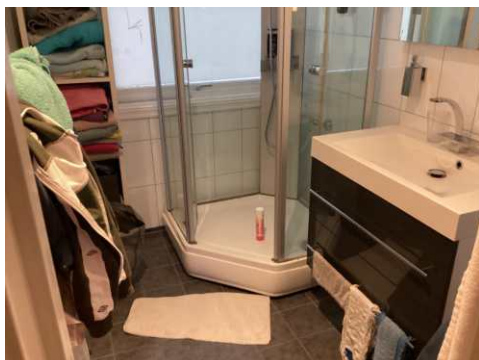
## 1 ETASJE > BAD

Bad 1.etg.  
Aktuell byggeforskrift er tekniske forskrifter i perioden 1997-2010.  
Dokumentasjon: ingen dokumentasjon.  
Det er flis på gulv, med kantflis, baderomsplater på vegg og takess i innvendig tak.  
Rommet inneholder servant m/ innredning og dusjkabinett.  
ventilasjon via ventil i tak, varmekabel i gulv.  
Ifølge eldre rapport er innredning fra 2011.  
På gulv er det belegg som membran som er av eldre årgang.

Platene begynner å få en vesentlig alder iht forventet brukstid.  
Plater i tak har kondensskader, eier opplyser at taket blir pusset/ malt før salg.

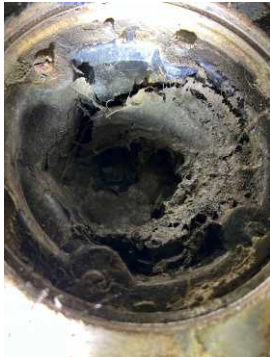
## 1 ETASJE > BAD

### TG 2 Sanitærutstyr og innredning

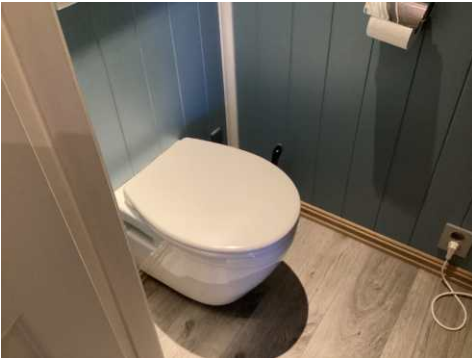
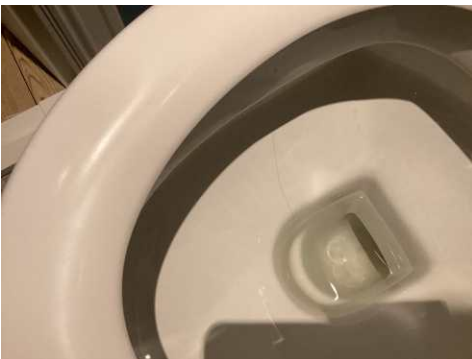
- Det mangler tettemuffer i enden av varerør på rør-i-rør-system.  
Ikke kursoversikt på røranlegg.  
Anlegget er oppbygget uten rørskap, ved en eventuell lekkasje vil vann kunne renne til tilstøtende konstruksjon.  
Det er sluk i rommet, men ikke fall til sluk eller membran på gulv.

- Det må monteres tettemuffer i enden av varerørene.
- Anlegget bør sjekkes av fagperson.

Påregelig med utbedringer av anlegget slik at anlegget blir utført iht tiltenkt funksjon.

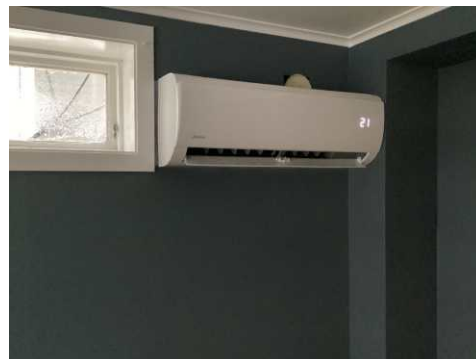
## TG 3 Elektrisk anlegg

**Estimert beløp er kun til en utvidet el-kontroll og ikke til eventuelle kostnader som kan komme etter en utvidet el-kontroll.**

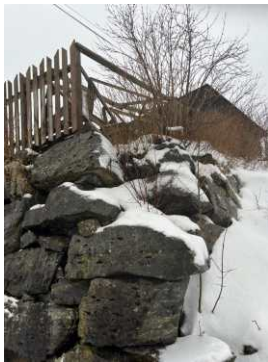
## TG 3 Forstøtningsmurer - 2

Forstøtningsmurer er av lettklinkerblokker og betongheller.

Anbefaler å rive murene å bygge nye.

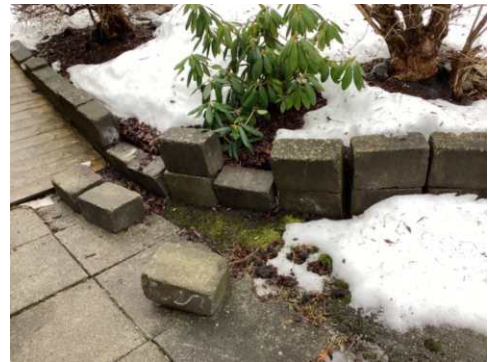
## TG 2 Terrengforhold

Det er skrått terreng rundt boligen.
