Tilstandsrapport

Kjedehus

Øyenveien 6 , 1825 TOMTER

Rapportdato: 25.05.2026

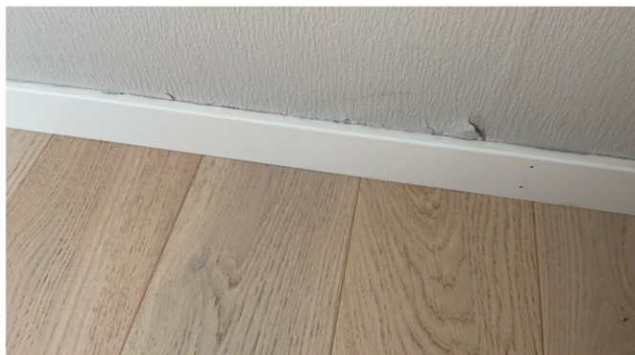
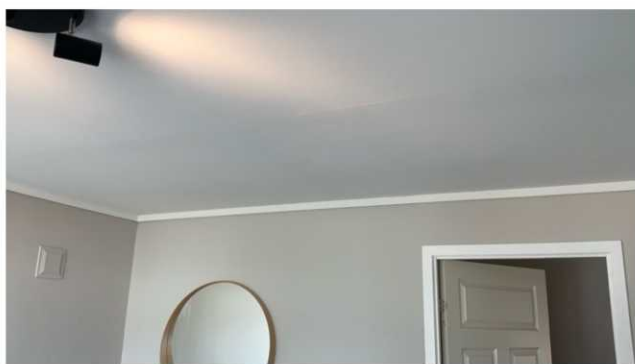
TG 1 Etasjeskille/gulv mot grunn

Gulv på grunn av betong.
Det ble ved hjelp av krysslaser foretatt kontroll av planhetsavvik.
Planhet på gulv ble målt i rom på tilfeldige tilgjengelige overflater med laser.

Etasjeskiller er av trebjelkelag.
Det ble ved hjelp av krysslaser foretatt kontroll av planhetsavvik.
Planhet på gulv ble målt i rom på tilfeldige tilgjengelige overflater med laser.

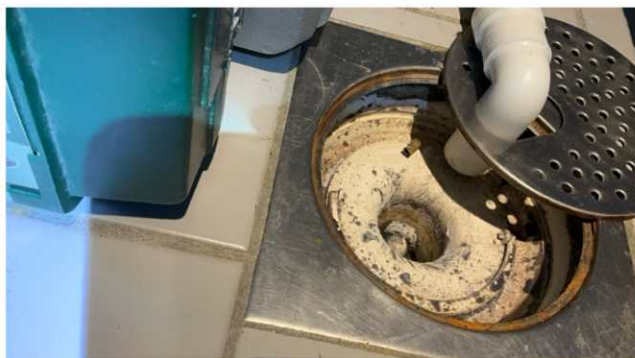
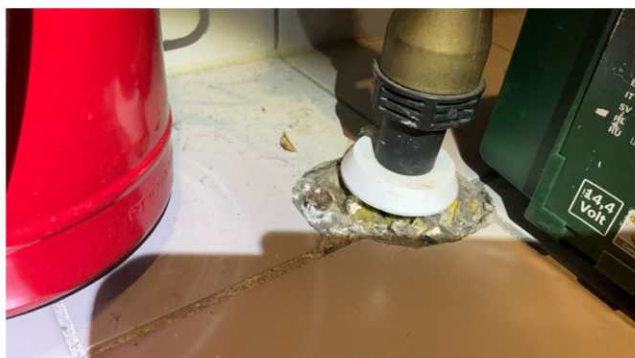
1. ETASJE > VASKEROM/TEKNISK

- Løsningen/utførelsen rundt rørgjennomføringer gir fare for fukt inn i konstruksjoner.
- Konsekvensen er at det kan oppstå fuktskader i konstruksjonen bak overflatematerialet. Vann kan trenge inn gjennom utette rørgjennomføringer og forårsake fuktskader ved fukttilførsel gjennom enten bruksvann eller lekkasjevann.
