TEGLVERKSVEIEN 24

EGENERKLÆRINGSSKJEMA

Befaringsdato: 13.04.2026

Rapportdato: 22.04.2026

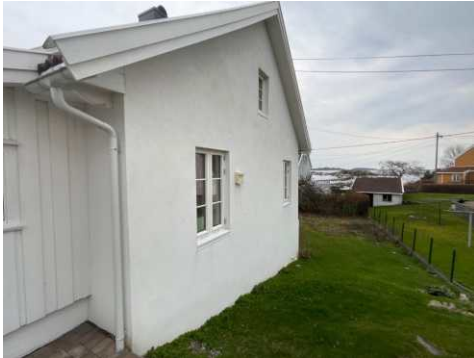
TG 3 Veggkonstruksjon - 1

- Det er påvist råteskader i veggkonstruksjonen.
- Det er ingen eller liten lufting i nedre kant av kledning mot grunnmur.

- Råteskadede konstruksjoner må skiftes ut.
- Det bør foretas tiltak for å bedre lufting av kledningen.

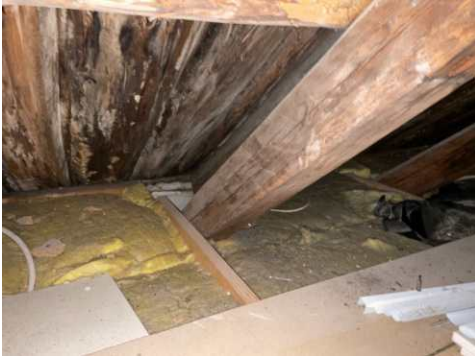
- Det er påvist fuktskjolder/skader i takkonstruksjonen.
- Hele takkonstruksjonen er gjenbygget. Det er ingen mulighet til vurdering utover alder og observasjoner fra underliggende etg.
- Konstruksjonene har omfattende skjevheter.
- Det er registrert symptom på aktivitet fra skadedyr.

Ved sikting på taket ser man at takkonstruksjonen har nedbøyninger. Dette er ikke uvanlig å se på eldre takkonstruksjoner. Merker etter spon fra skadedyr på loft og i kott.

Gamle takkonstruksjoner har som oftest skjevheter. Dette betyr normalt ikke noe for stabiliteten til takkonstruksjonen. Det at taket har stått siden ca. 1840 tyder på at denne kan stå i mange år frem i tiden uten at man gjør tiltak.

- De påviste skader må utbedres.
- Andre tiltak:

- Det må foretas tiltak for å lukke avviket.

Kostnadsestimat: 100 000 - 200 000

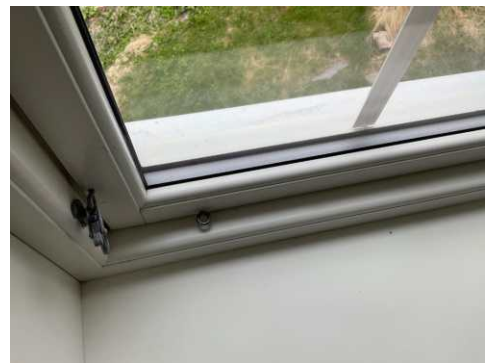
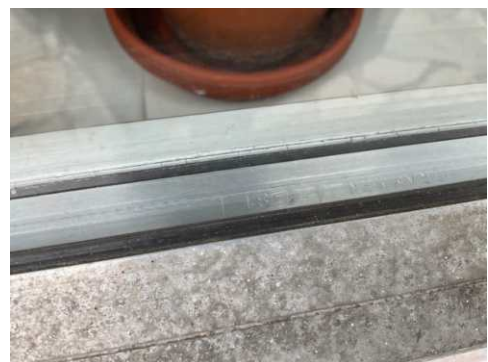
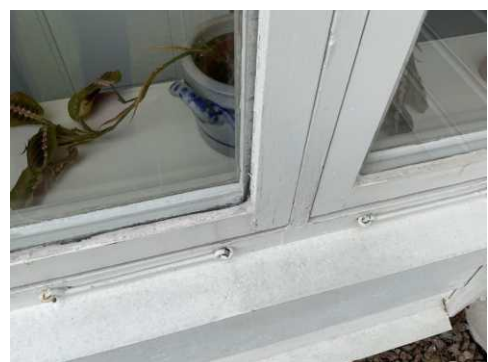
Vinduer i del mot sydvest er skiftet i 2018. 2 stk takvinduer er fra 2018. Øvrige vinduer er fra ca. 1980 tallet og 1991. Takvinduer fra ca. 1998. Mykt treverk i takvinduer. Man må være obs på alder på vinduer fra 1980 tallet og 1990 tallet. Alder tilsier at disse er modne for utskifting.

- Karmene i vinduer er slitte og det er sprekker i treverket.

- Det må påregnes noe vedlikehold og at enkelte vinduer må skiftes ut.

Takvinduer bør byttes og øvrige vinduer fra 1980 og 1990 tallet er ut fra alder modne for utskifting.

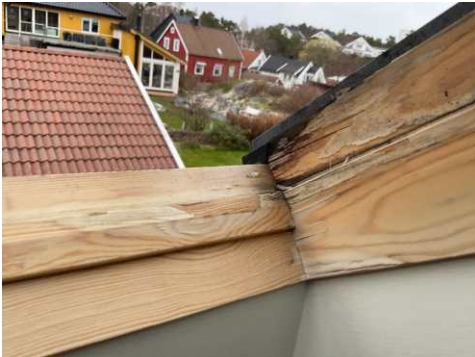
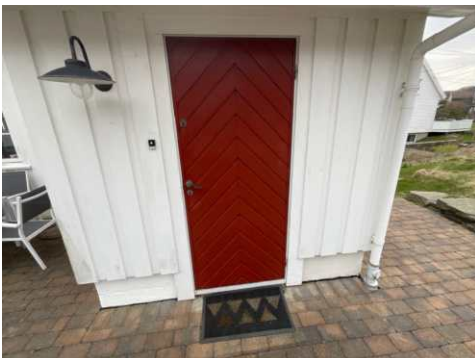
TG 2 Dører

- Karmene i dører er værslitte utvendig og det er sprekker i treverket.

- Det må påregnes noe vedlikehold og at enkelte dører må skiftes ut.

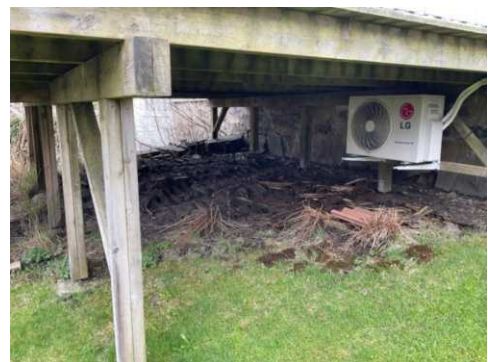
TG 1 Balkonger, terrasser og rom under balkonger

Veranda ut fra stue i tre. Veranda virket ok.

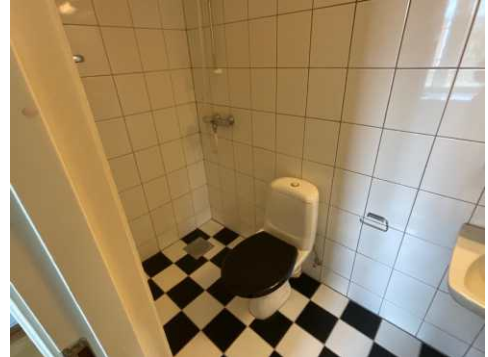
- Våtrommet har behov for omfattende oppgraderinger. For å sikre en løsning som oppfyller gjeldende krav, bør tettesjikt, sluk og røropplegg oppgraderes og dokumenteres.

Kostnadsestimat: 100 000 - 200 000

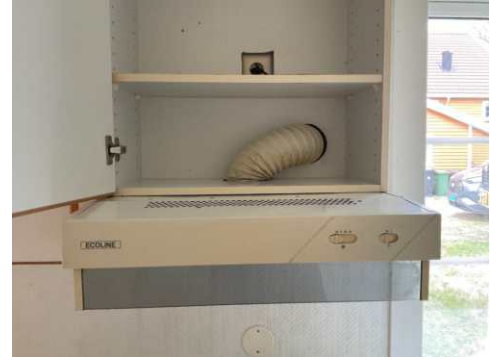
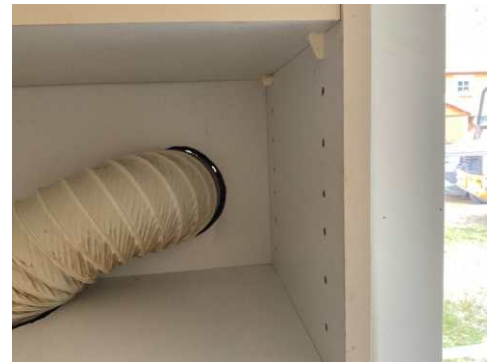
1. ETASJE > KJØKKEN

TG 1 Overflater og innredning

Innredningen virket ut fra alder å være i ok. stand.

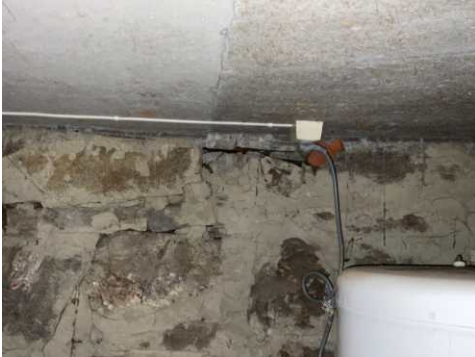
TG 2 Vannbåren varme

Vannbåren varme i de fleste gulv i 1. etg. Sentral i krypkjeller. Ikke skap. Lekkasje vann ledes til gulv som ikke har sluk, men hvor deler er av sand. Det opplyses at anlegget fungerer ok. Dette ble nylig kontrollert av Moi Rør, dvs. i mars 2026. Selve røropplegget som er synlig i kjeller virker litt "rart" og tilfeldig lagt opp. Det opplyses at det er fagmann som har lagt opp anlegget.

For å få en full kontroll av anlegget kan rørlegger kontrollere dette.
