HILTONÅSEN 26

Tilstandsrapport

Befaringsdato: 17.10.2025

Rapportdato: 27.10.2025

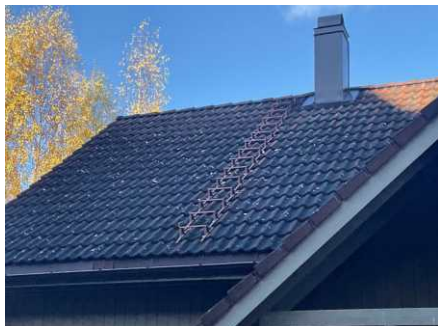
Taktekke fra byggeår.

Eventuelle skader på undertak repareres. Stein av god kvalitet kan eventuelt brukes på nytt.

- Overvåk tilstanden jevnlig. For å få tilstandsgrad 0 eller 1 må tekkingen skiftes ut, men tidspunktet for når dette er nødvendig er vanskelig å si noe om.

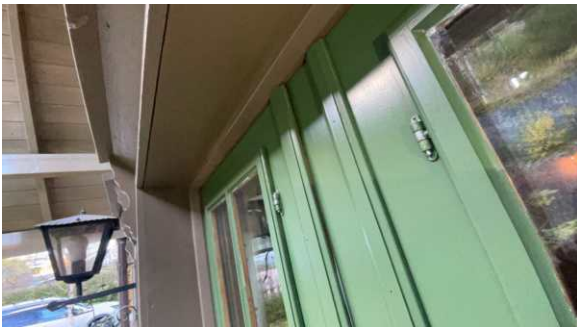
Dør lukker ukjevnt.

- Dører må justeres.

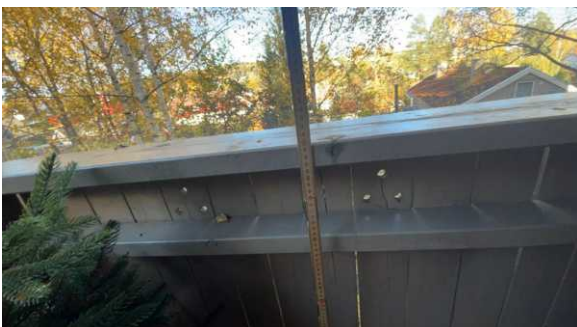
Rekkverk 90 cm.

- Det er ikke krav om utbedring av rekkverkshøyde opp til dagens forskriftskrav.

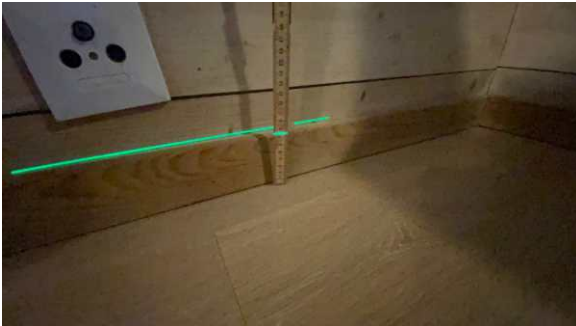
- Målt høydeforskjell på over 20 mm innenfor en lengde på 2 meter. Tilstandsgrad 3 gis med bakgrunn i standardens krav til godkjente måleavvik.
- Målt høydeforskjell på over 30 mm gjennom hele rommet. Tilstandsgrad 3 gis med bakgrunn i standardens krav til godkjente måleavvik.

Det er målt planavvik ca 35 i stue i hybel. Ca 30 på soverom i hybel. Ca 20 mm i loftstue, ca 20 mm på 2 meter i stuen

Utgangshøyde på laser er 40 mm

Kostnadsestimat: 10 000 - 50 000

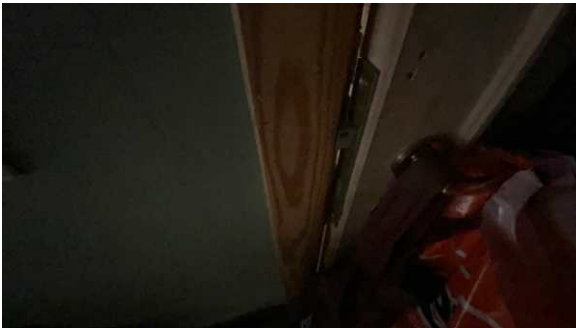
- Det er påvist avvik som tilsier at det bør foretas tiltak på enkelte dører.

Eksempel på dør med justeringsbehov.

- Det bør foretas tiltak på enkelte dører.

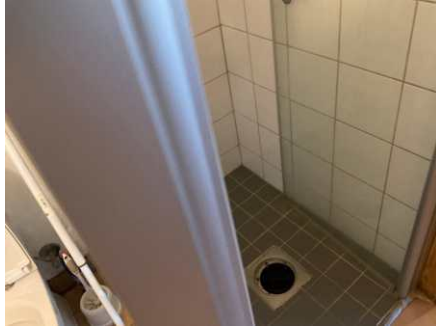
- Det er mulighet for at det kan forekomme vannlekkasje på våtrommet hvor vann ikke vil gå til sluk.
- Det er påvist avvik i fallforhold til sluk i forhold til krav i forskrift på byggetidspunktet.
- Det er påvist sprekker i fliser.
- Målinger viser at det ikke er fall til sluk (motfall).

Gulv i dusjen ligger høyere enn gulv forøvrig og det er derfor motfall til sluket. Ved lekkasjer vil vann renne ut av rommet før det når sluket. Det er observert sprukkede fliser.

Gulv i dusjen.

- Påviste avvik må utbedres, gulvet må bygges med riktig fall.

Kostnadsestimat: 50 000 - 100 000

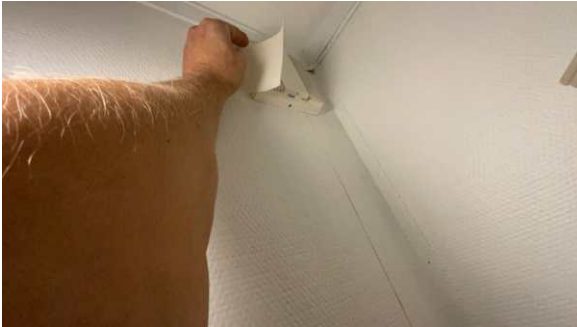
Lite/ingen trekk.

- Avtrekksystemet må utbedres.
- Det bør etableres tilfredsstillende tilluft til våtrom f.eks. luftespalte ved dør e.l.

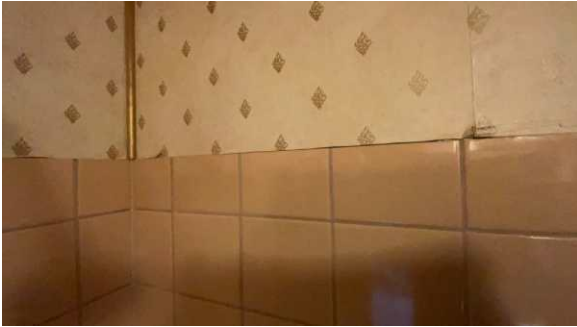
Tapet i våtsone.

Det må forventes utskifting av overflate i dusjen.

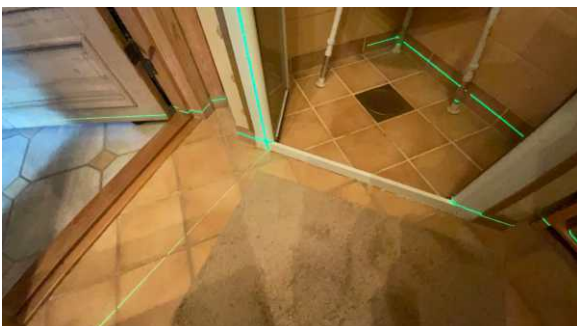
- Et bad med manglende/ redusert fall til sluk blir mindre funksjonelt og sikkert for brukeren. Dette kan medføre stående vann på gulvet, vann som ikke ledes effektivt til sluket, økt risiko for at vann renner ut av rommet og redusert sklisikkerhet på gulvet.

Lasermåling og tett bunlist.

Det bør etableres avrenning til sluk fra hele gulvet.

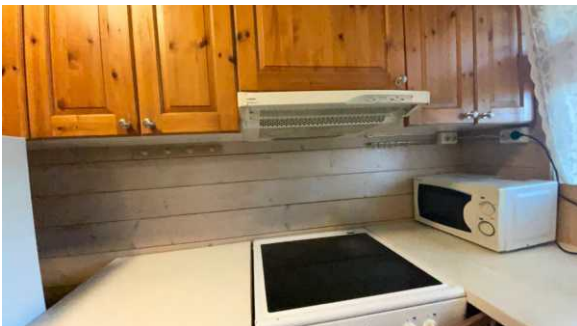
Ventilator med kullfilter.

- Om mulig bør det etableres mekanisk/forsert avtrekk ut fra kokesonen.

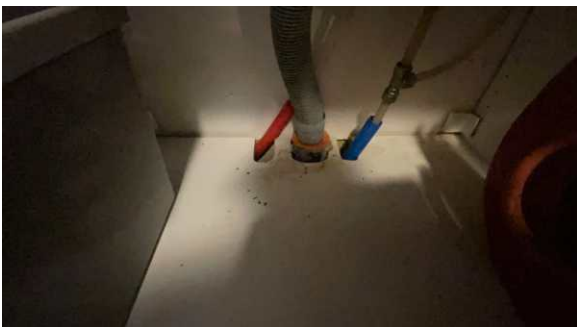
vannrør mangler endettemuffer.

- Det må monteres tettemuffer i enden av varerørene.
- Rørkurser på rør-i-rør system bør merkes.
- Tidspunkt for utskiftning av vannledninger nærmer seg.

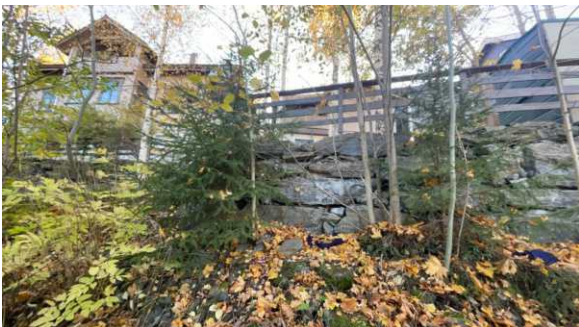
Åpninger i rekkverk er mer enn 10 cm.

- Åpninger i rekkverk må endres for å tilfredsstillere krav på byggemeldingstidspunktet.

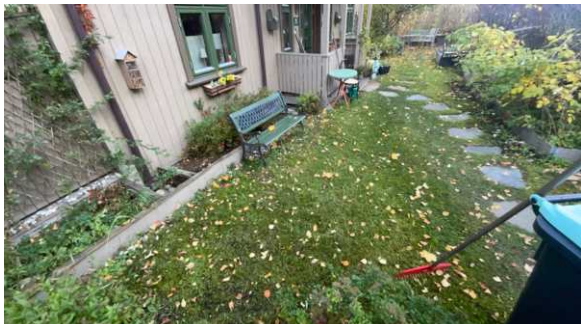
Blomsterbed.

Terreng bør justeres i henhold til anbefalinger i byggforsk.

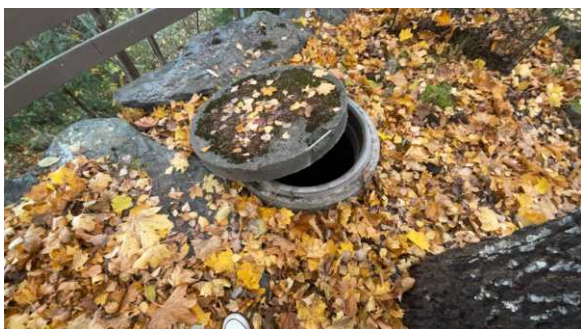
Det ligger en kum på tomten, dette er tilknytningspunkt for vann og avløp. Kun til opplysning.

Kum.

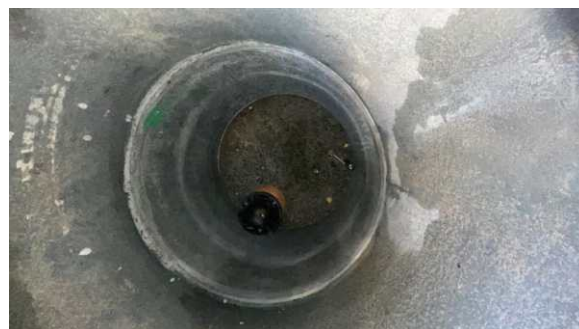
Kum innvendig.
