PRIVATMEGLEREN
MOSS

VARDEKLEIVA 24

Tilstandsrapport

ENEBOLIG

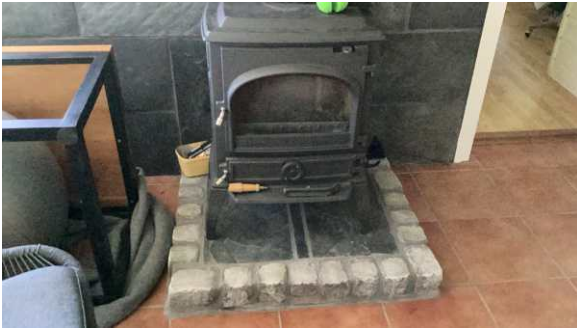
Vurdere å skifte ut ildsteinen.

Vedovnen i underetasjen.

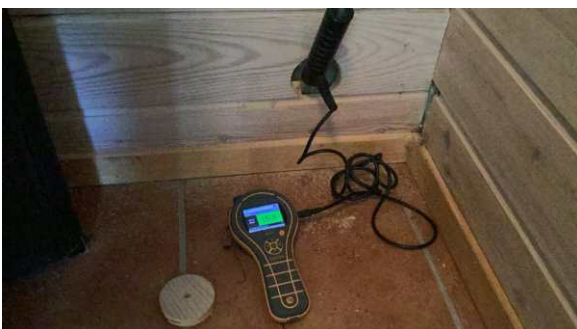
Hulltaking er foretatt ved/i Vindfanget .

Fuktkvotemåling (vekt%) i konstruksjonen ble målt til 16%

Normale forhold i yttervegg mot terreng i underetasjen.

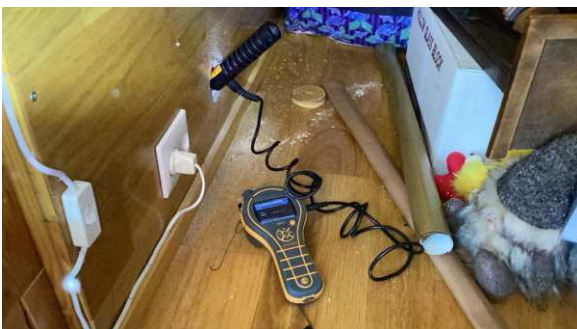
2 ETG > BAD

Hulltaking er foretatt uten å påvise unormale forhold.
Hulltaking er foretatt i kottet og inn mot badet.
Fuktmålingene er utført med Protimeter MMS3

Ingen unormale forhold i veggen mellom kottet og badet.

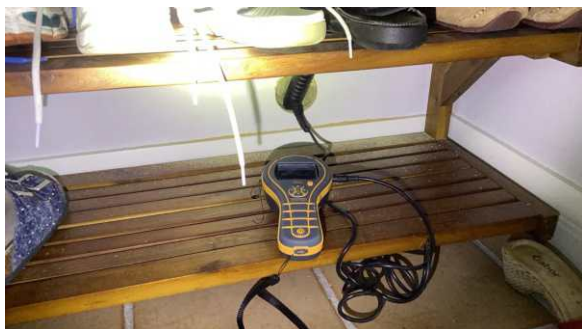
Hulltaking er foretatt uten å påvise unormale forhold.
Hulltaking er foretatt i vindfanget og inn mot badet.
Fuktmålingene er utført med Protimeter MMS3

Ingen unormale forhold i veggen mellom vindfanget og badet.

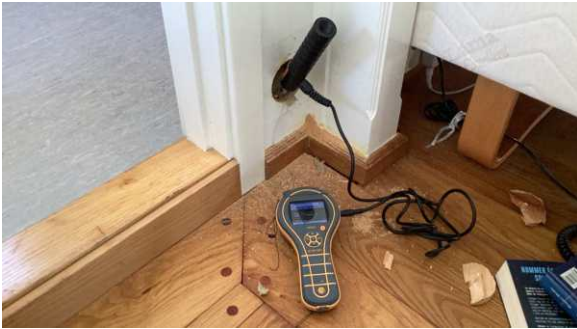
Hulltaking er foretatt uten å påvise unormale forhold.
Hulltaking er foretatt ved på soverommet og inn mot vaskerommet.
Fuktmålingene er utført med Protimeter MMS3

Ingen unormale forhold i veggen mellom soverommet og vaskerommet.

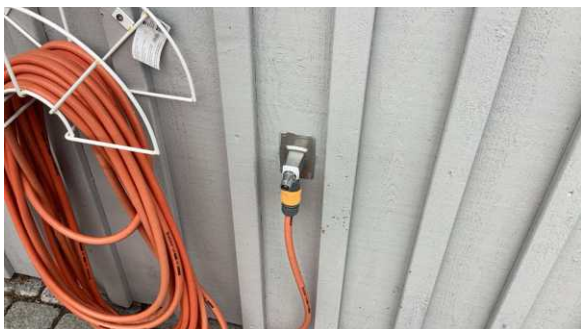
Frostsikker utekran.
