**KONVALLVEGEN 102**

# Tilstandsrapport

Enebolig

Konvallvegen 102 , 4706 VENNESLA

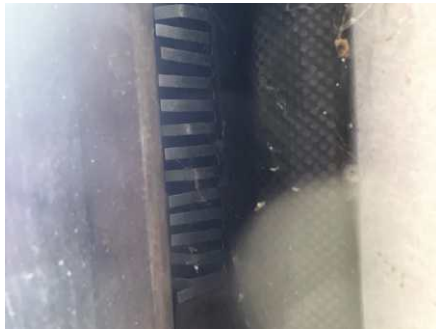
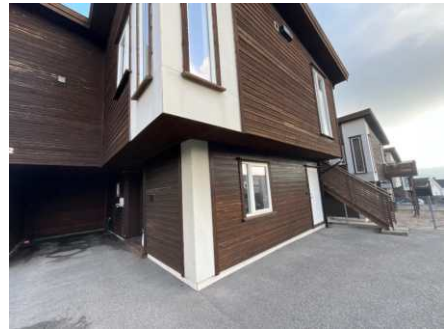
Musesikring i bakkant av kledning.

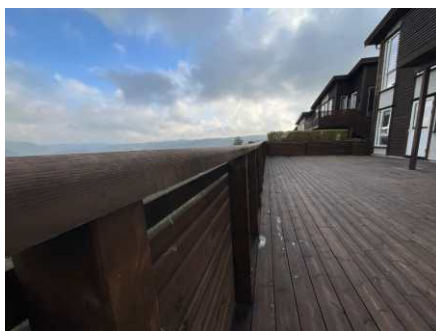
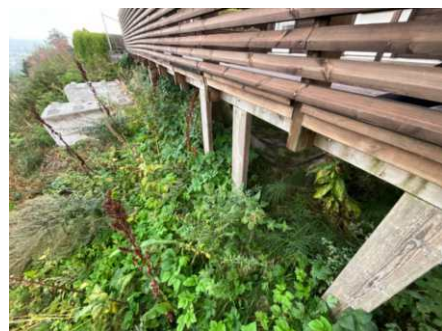
Veranda i første etasje har registrerte skjevheter, og det anbefales lokal utbedring/oppretting samt tilsyn av fundamentene for å sikre stabilitet og videre trygg bruk.

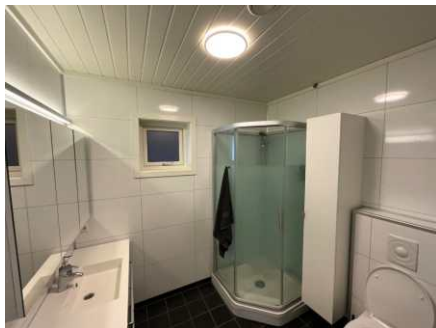
### 1.ETASJE > BAD

- Det er ikke påvist tilfredsstillende løsning for å synliggjøre lekkasje fra innebygget sisterner.

- Ved implementering av innebygget sisterner var det ikke krav om lekkasjesikring, konstruksjonen bør jevnlig observeres.

Vegghengt toalett er montert uten synlig løsning for drenering eller varsling av eventuelt lekkasjevann fra sisternen. Krav til slik løsning kom først med byggtteknisk forskrift (TEK17) fra 1. juli 2017, og eldre installasjoner har derfor ofte ikke dette. Det innebærer en risiko for skjulte lekkasjer som over tid kan gi fuktskader i vegg og gulvkonstruksjon. Det anbefales jevnlig tilsyn og vurdering av oppgradering med lekkasjesikring.

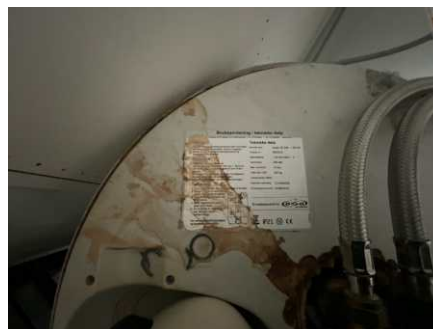
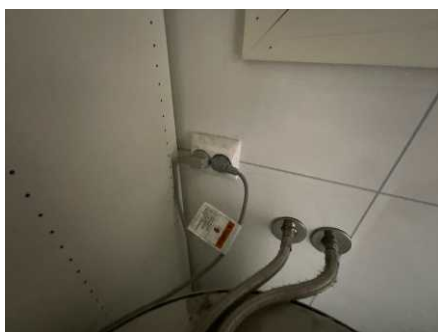
Ved befaring ble det observert mindre lekkasje ved trykkavlastningsventilen på varmtvannsberederen. Dette kan skyldes slitasje, avleiringer eller feil ved ventilens funksjon. Lekkasje må utbedres.

Lekkasje rundt kobling.
