BUKKSTEINSDALEN 1

# Tilstandsrapport

📍 Bukksteinsdalen 1 , 4628 KRISTIANSAND S

# gnr. 14, bnr. 48

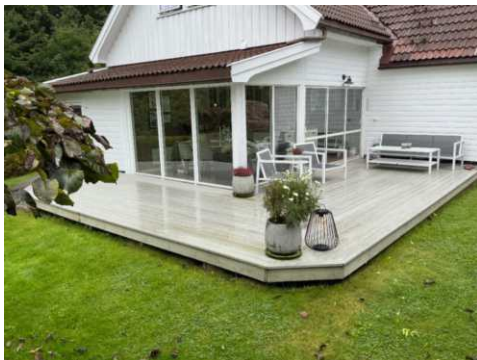
Balkong/terrasse med dekke av terrassebord.

Normalt vedlikehold av terrassebord må påregnes. Med dette menes en årlig vask/rens av bord for å fjerne grønske og evt oppdatering av beis/maling mm.

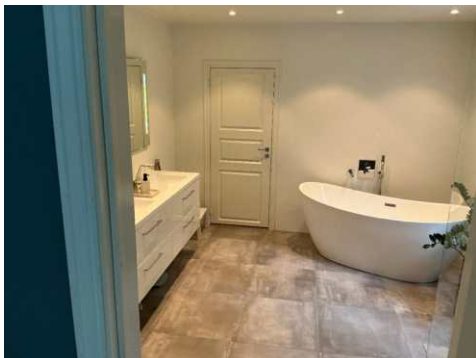
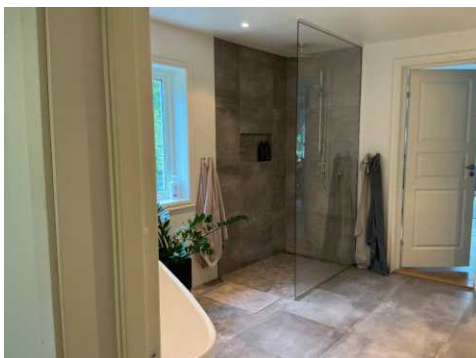
Baderom fra 2018 ifølge eier.

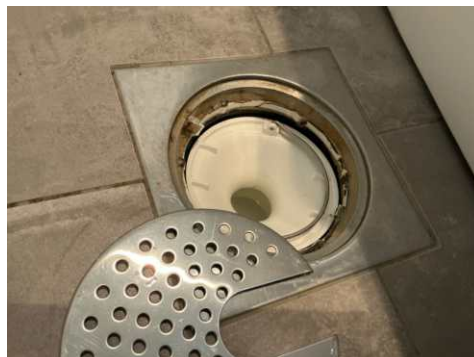
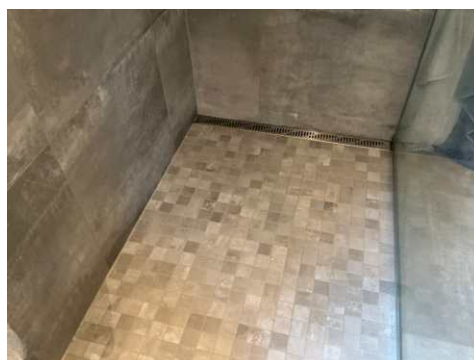
### TG 1 Sluk, membran og tettesjikt

Det er synlig membranløsning i sluken. Det at membranløsning er observert i sluk er ikke en garanti for at membranløsning er tett og med ønskede oppkanter, men en indikasjon på at ting er utført fagmessig. Tetthet er ikke kontrollert.

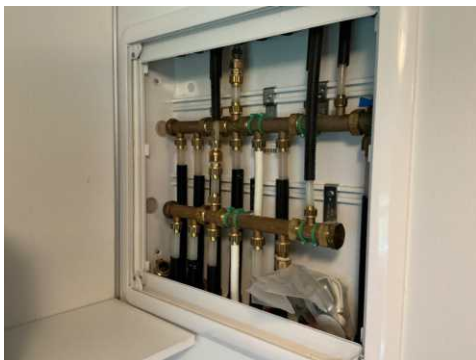
### TG 1 Vannledninger

Vannledninger av rør i rør. Fordelerskap plassert i vaskerom og har synlig drenerør i skap og ved gulv.

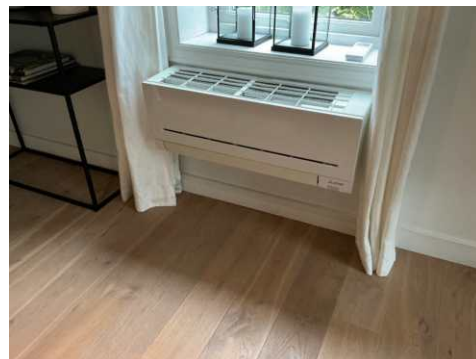
Estimert levetid er 10-15 år. Fra ca 2019.

Normal rens av filter og ettersyn/service etter produsentens anbefalinger. Pleier være hvert 2 år. Service utført september 25.

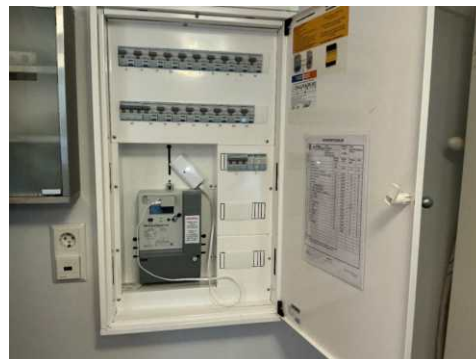
Det gis en tg2 fordi det mangler dokumentasjon/historikk i skap. Det er ikke avdekket noen åpenbare tegn til avvik eller feil, men gis generelt tg2 ved slikt avvik.

Det anbefales at anlegget gjennomgås av fagkyndig hvert 10 år.

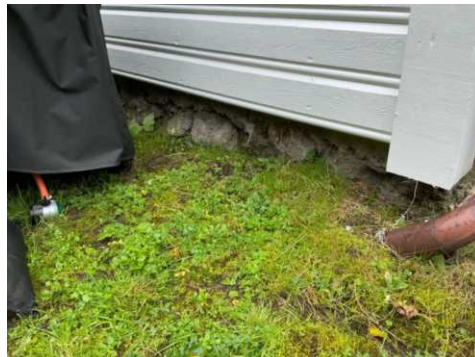
## TG 1 Grunnmur og fundamenter

Murt/støpt grunnmur. Noe enklere under vaskerom. Det er ikke observert åpenbare større avvik som ansees unormalt, men noe riss mm kan alltid finnes på en nesten 100 år gammel grunnmur. Normalt oppsyn og vedlikehold ved evt behov.
