# Tilstandsrapport

Enebolig

Hisøysvingen 21 , 4817 HIS

Befaringsdato: 07.10.2025

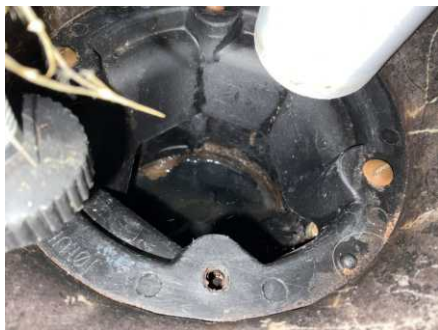
## KJELLER > BAD/VASKEROM HYBEL

Hulltaking er ikke foretatt da det ikke er fysisk mulig pga tilliggende konstruksjoner. Dusjsone grenser mot Brann-spiller. Det har ikke vært fysisk fuktpåkjening i rom. Det er ikke funnet indikasjoner på forhøyede fuktverdier ved bruk av fuktindikator Protimeter MMS3

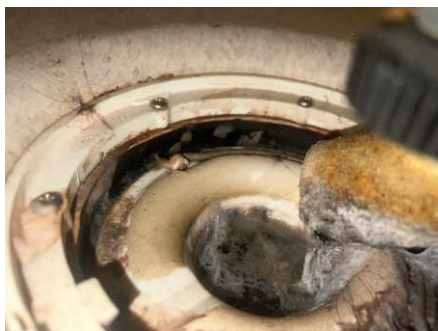
## 1 ETASJE > BAD

Det har ikke vært fysisk fuktpåkjenning i rom på grunn av bruk av dusjkabinett. Det er ikke funnet hensiktsmessig å foreta hulltaking. Det er ikke funnet unormale fuktverdier ved bruk av fuktindikator Protimeter MMS3, eller målt fukt i trevirke i trappegang.
