BÅSTADVEIEN 684

Tilstandsrapport

# Båstadveien 684, 1866 BÅSTAD

Selveier enebolig på selveiertomt, bygget i 1963

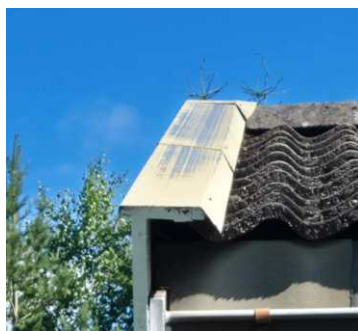
Avlassende lakk/maling er observert på pipebeslag og isbordbeslag.

- Avflassende lakk/maling på pipebeslag og isbordbeslag bør utbedres for å hindre videre forringelse og redusert levetid på beslagene.
- Manglende bortledning av takvann bør utbedres for å unngå fuktskader på fasade og grunnmur.

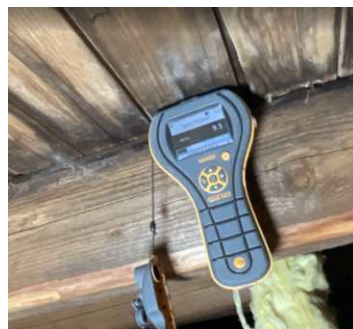
Områder med misfarging i undertaket.

- Forbedret ventilasjon bør etableres for å sikre tilstrekkelig gjennomlufting av takkonstruksjonen. Redusert/manglende ventilasjon kan føre til fuktskader i takkonstruksjonen
- Alle gjennomføringer til underliggende etasje må kontrolleres og tettes for å hindre luftlekkasjer, slik at varm og fuktig inneluft ikke lekker opp på kaldloftet og forårsaker kondens, misfarging eller soppvekst.
- Det bør utføres ytterligere undersøkelser og etableres inspeksjonsmuligheter til utilgjengelige områder på kaldloftet for å kunne avdekke eventuelle skjulte skader.
- Ved vedvarende misfarging eller tegn til skade bør utbedring eller utskifting av deler av undertaket vurderes.

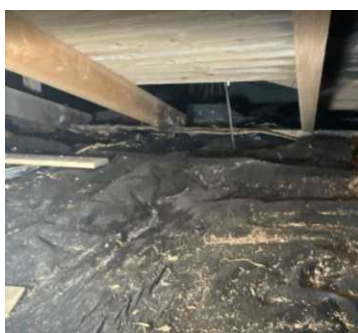
Det er områder på kaldloftet med vanskelig tilkomst som ikke er undersøkt.

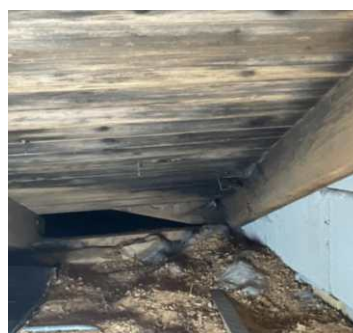
Områder med synlig misfarging i undertaket

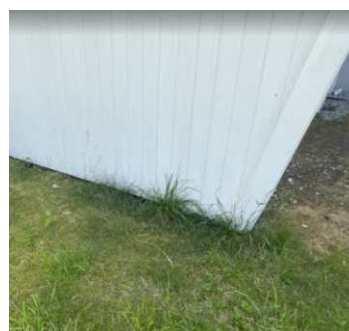
Det er stedvis for lav avstand fra bordkledning til terreng/sprutsone.

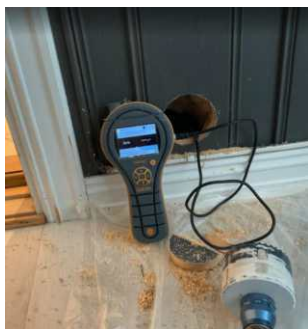
Ingen forhøyede verdier påvist ved fuktmåling
