GLENDEVEIEN 5A

Tilstandsrapport

Befaringsdato: 12.11.2025

## TOMANNSBOLIG

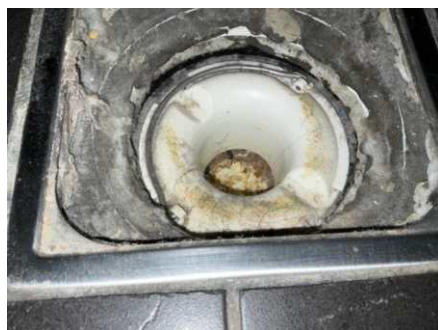
## 1. ETASJE (5A) > BAD/VASKEROM

- Badet kan fungere med dagens avvik, men både tettesjikt og sluk har begrenset gjenværende levetid. På grunn av alder og usikker utførelse er det økt risiko for lekkasjer, særlig rundt sluket. Feil i dette området er en vanlig årsak til fuktskader i underliggende konstruksjoner. Det er viktig at vann ikke blir stående over vannlåsen i sluket, og jevnlig rensing er nødvendig for å redusere risikoen. Utbedring av tettesjiktet vil sjelden være økonomisk rasjonelt som enkeltstående tiltak, og bør vurderes ved en større oppgradering.

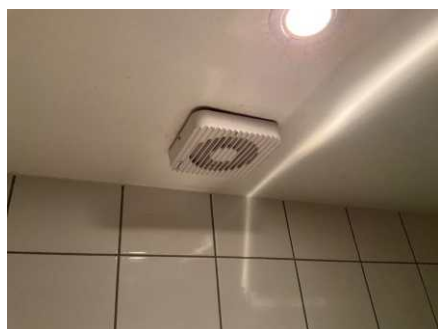
## 1. ETASJE (5A) > BAD/VASKEROM

- Dersom avviket ikke utbedres vil det være fare for dårlig luftskifting og resultere i høy luftfuktighet og utvikling av skader.

**Kostnadsestimat: Under 20 000**
