VESTSIDEVEIEN 321

Tilstandsrapport

Rapport utført av PrivatMegleren Drammen den 22.12.2025

Tilstandsrapport Eierskifte

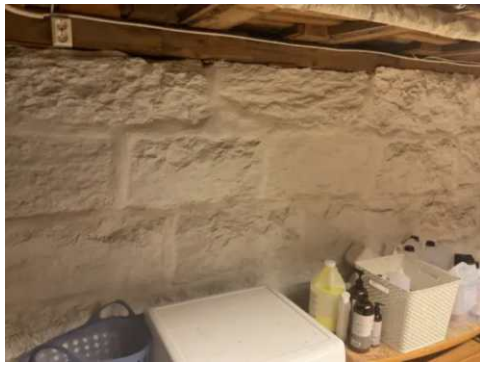
7.2 Grunnmur og fundament

Grunnmuren ble kontrollert ved å visuelt inspisere om det var sprekker (horisontale, vertikale eller diagonale) eller skader sprekker, krympesprekket i støpt gulv på grunn. Ingen tegn til vesentlige avvik utover hva som kan forventes ut i fra alder.

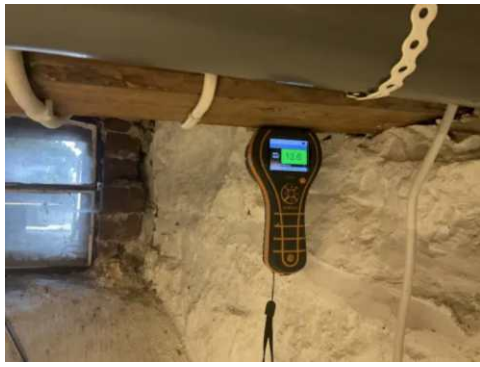
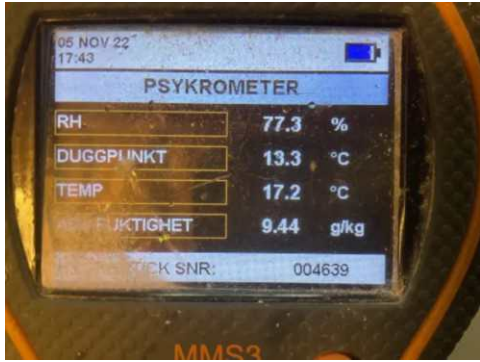
Det er utført en visuell kontroll av tilgjengelige overflater i samsvar med bruk av Protimeter MMS3 Ved hulltaking måles et fuktinnhold på 14,2vektprosent.

Ved bruk av fuktmåler måles en luftfuktighet på 77RH

Undersøkelsen viser ingen tegn til skader men viser luftfuktighet i fareland for utvikling av skader,

TG2 settes med bakgrunn i påviste verdier.

- Det påviste fuktnivå gir grunn til å overvåke konstruksjonen for å se utvikling over tid, og eventuelt foreta tiltak for å unngå fuktskader.
- Det anbefales å etablere en avfukter og forbedre ventilasjon.

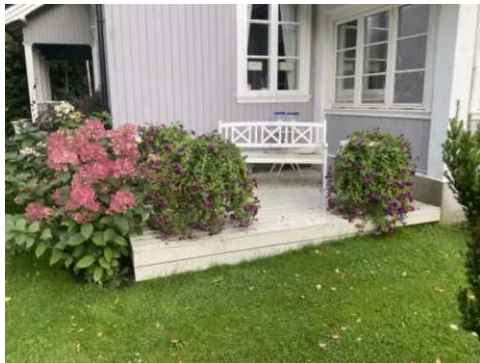
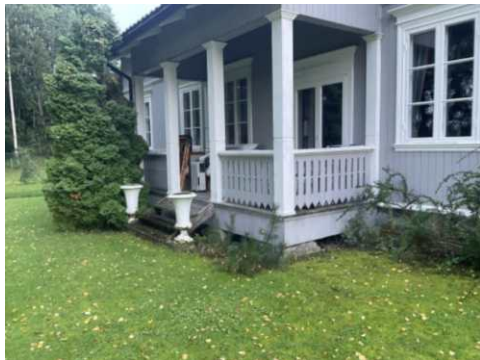
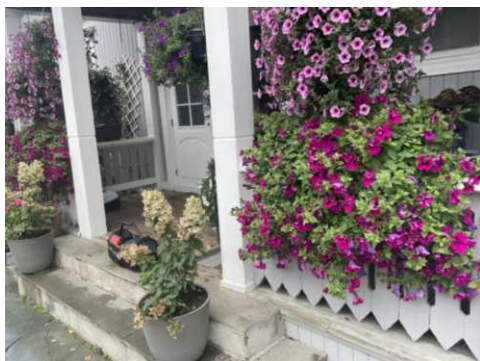
7.5 Balkong, terrasse, platting

Det er etablert en platting/markterrasse på 9m2

Det er ikke registrert tegn til svekkelse eller skade i konstruksjonen, med det må påregnes normalt vedlikehold/overflatebehandling.

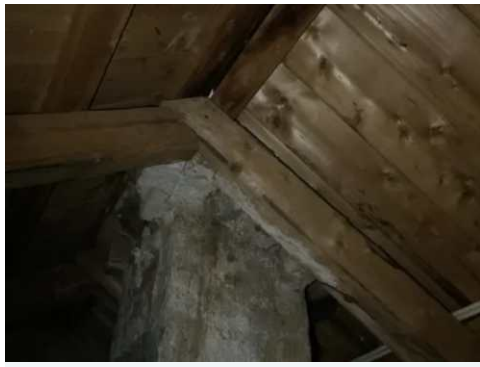
Vesentlig spor av mus

Type loft	Kaldtloft
Er det tegn til fukt fra lekkasjer eller kondensering på overflater?	Nei
Er det tegn til sopp/råte eller spor etter skadedyr?	Ja
Er det tegn på tilstrekkelig ventilering av konstruksjonen?	Ja
Er det tegn på tilstrekkelig tetting rundt gjennomføringer i konstruksjonen?	Ja

TG-3

- For dårlig lufting på loft kan føre til fuktoppbygging som igjen kan føre til muggvekst, råteskader og redusere bygningsdelens levetid.
- Konsekvensen av musespor på loft kan være strukturelle skader og helseproblemer på grunn av gnaging på ledninger, forurensning med avføring og spredning av sykdommer.
- Konsekvensen av manglende dampsperre kan være varmetap fra 2.etg og kondens på loft.

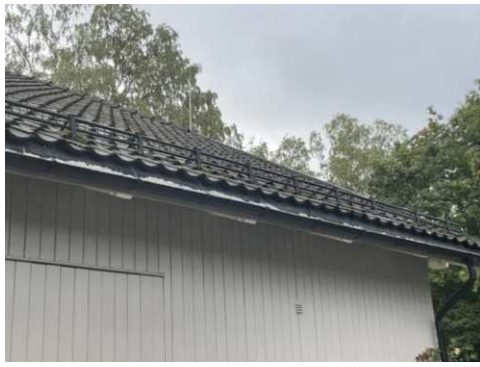
Type	Metall
Takrenner og nedløp av plastbelagt stål	
Er det utført arbeider på anlegget etter byggeår?	Ja
Ukjent alder.	
Er det synlige skader på renner/nedløp?	Ja

Takrenner og nedløp av plastbelagt stål har en forventet levetid på ca 30år.

TG2 settes da produktene trolig er på slutten av forventet levetid med økt behov for vedlikehold i tiden som kommer.

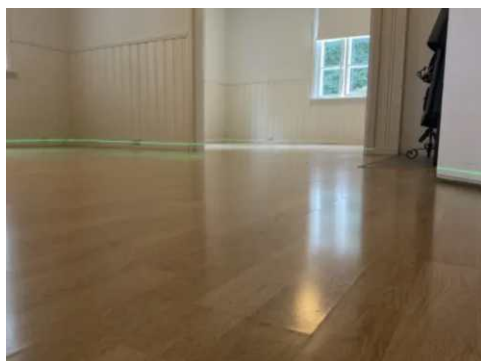
7.13 Etasjeskille og gulv på grunn

Etasjeskille er et trebjelkelag.

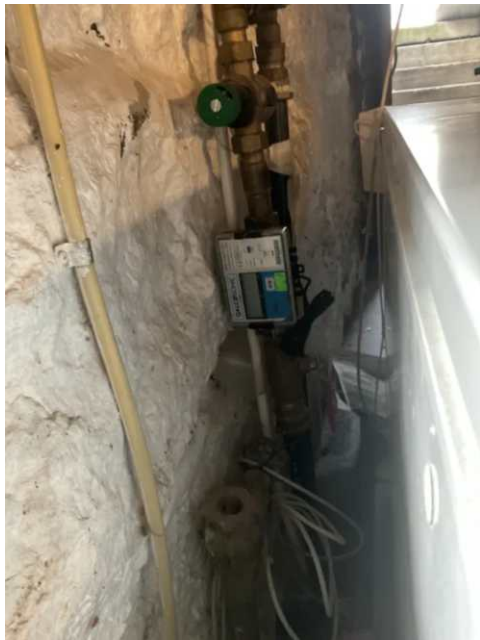
7.22 Vannledninger

Type anlegg	Kobber
Det sanitære anlegget er oppført i kobber.	
Er det utført arbeider på anlegget etter byggeår?	Ja
Utvendig ledningsnett er skiftet. Ukjent alder.	
Har vannrør nådd en alder som gir økt risiko for skader eller følgeskader?	Ja
Er det manglende isolering av vannrør hvor det er risiko for frost eller kondens?	Nei
Er det registrert tegn til lekkasjer eller skader på vannrør?	Nei
Er det redusert vanntrykk ved prøving av to tappesteder samtidig?	Nei
Er det manglende tilgjengelighet til stoppekran?	Nei
Er det dårlig funksjon på stoppekran?	Nei

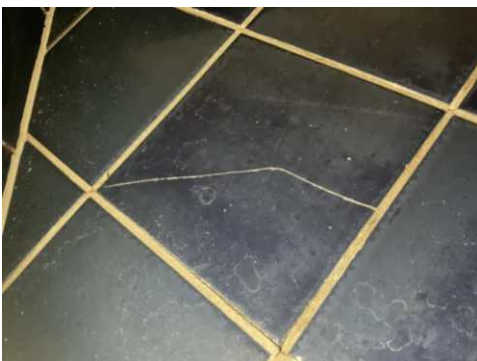
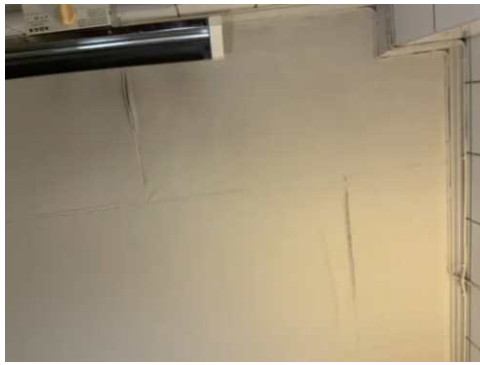
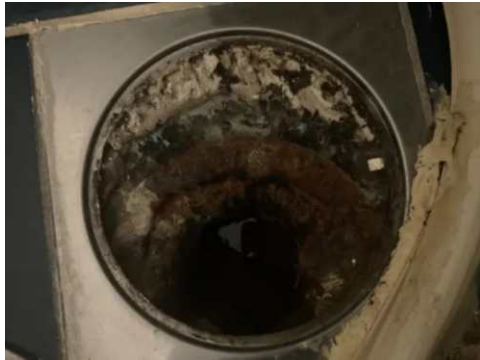
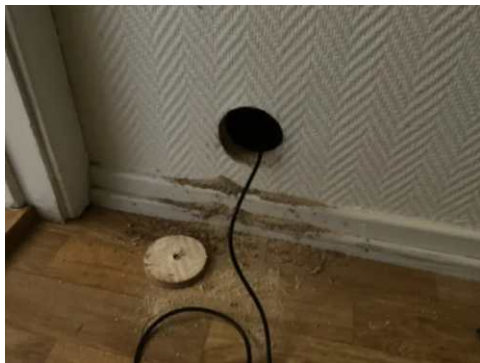
Det er behov for totalrenovering av våtrommet!

TG-3
