# SKRUKKERØDTOPPEN 5

# Tilstandsrapport

Skrukkerødtoppen 5, 3924 PORSGRUNN

Rapportdato: 12.01.2026

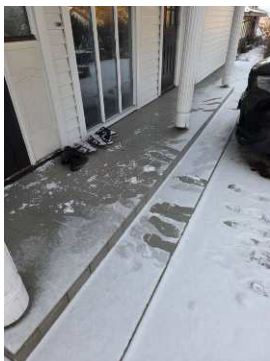
Boligen har nylig etablert romslig platting i impregnerert trevirke mot 2024. Ukjent hvordan platting er fundamentert.  
Gangveier i belegningsstein etablert på grunn 2024.

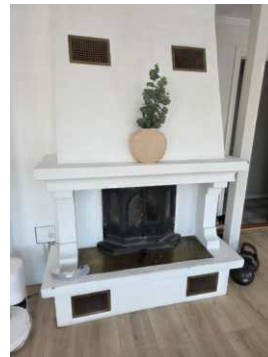
Pipe oppført i murt lettklinker elementer etablert peis med innsats i stue. Pipe og brannmur etablert forblending med malt murpuss. Pipe og ildsted har forskriftsmessig avstand til brennbart trevirke.

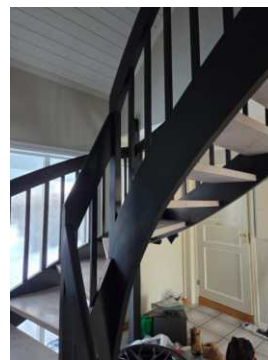
### TG 1 Innvendige trapper

Trapp mellom etasjer i malt trevirke. Rakkverk i malt trevirke. Trapp fyller sin funksjon.

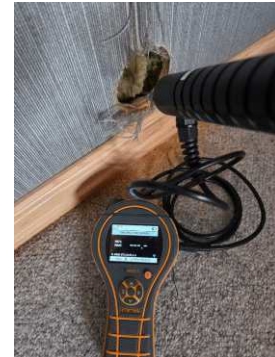
### TG 1 Tilliggende konstruksjoner våtrom

Ingen unormale fuktverdier ble målt i vegg ved Hulltagning mot våtsone.

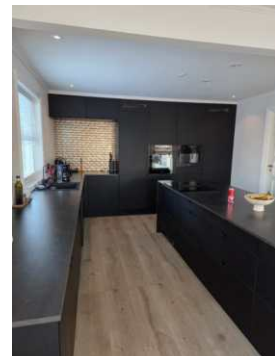
Innvendige overflater på kjøkkenet består av laminat på gulv, malt veggflater og malt slett himling.

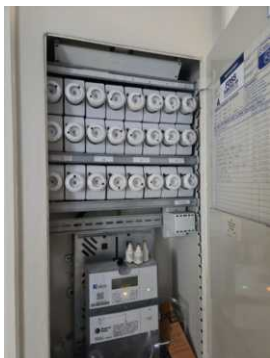
12. Foreta en helhetsvurdering av det elektriske anlegget, dets alder, allmenne tilstand og fare for liv og helse. Bør det elektriske anlegget ha en utvidet el-kontroll?

Ja Oppgradering bør beregnes når våtrom oppgraderes. Manuelle sikringer bør beregnes skiftet til automat sikringer.
