**NYBYGGERVEIEN 28B**

# Tilstandsrapport

Enebolig over 3 etasjer

Nybyggerveien 28 B, 1084 OSLO

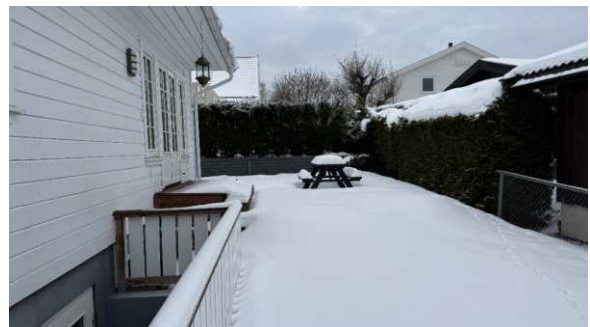
## Vurdering av avvik:

- Det bør foretas nærmere undersøkelser av balkong/terrasser når den er snøfri.

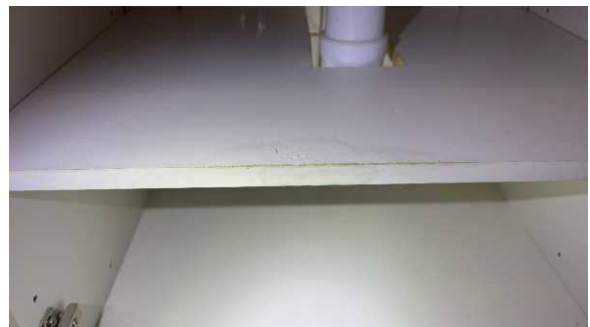
Det er påvist svelleskader i en hylle i servantskapet.

Svelleskader i hylle indikerer fuktpåvirkning i servantskapet, normalt som følge av vannsøl eller mindre lekkasjer. Skaden er begrenset til innredning, men ved vedvarende fukt kan dette påvirke tilstøtende materialer.

Det anbefales utskifting av skadet hylle og kontroll av vannlås, rørkoblinger og servant for å avdekke eventuell lekkasjeårsak.

Trykknapp og eventuell innvendig mekanisme i sisterna bør repareres eller skiftes slik at toalettet fungerer normalt og i tråd med krav til sanitærinstallasjoner etter TEK.

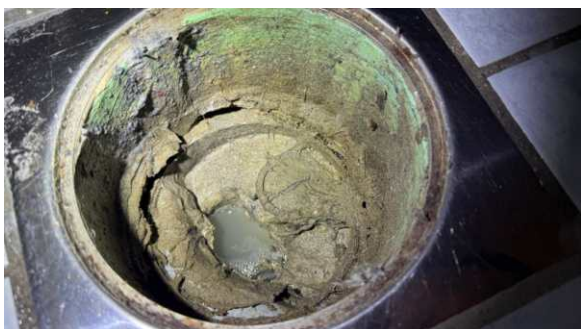
- Det er påvist andre avvik:

Det anbefales å følge med på utviklingen gjennom jevnlig kontroll og normalt vedlikehold. Ved oppgradering eller ombygging av rommet bør membran/tettesjikt fornyes i henhold til gjeldende krav. Det er ikke behov for umiddelbare tiltak så lenge det ikke påvises symptomer på skade.

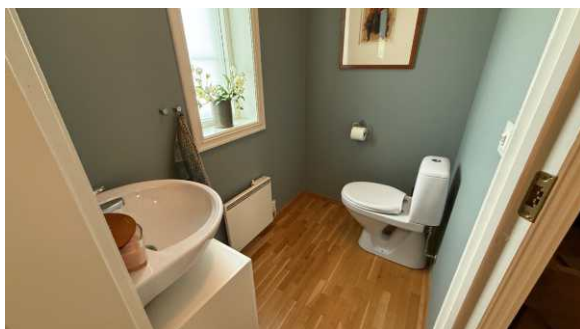
Det påpekes at rommet ikke har sluk.

Det er derfor en anbefaling at det monteres lekkasjevarsler med sensorer og magnetventiler der det kan oppstå vann ved evt. lekkasje.
