**IVAR AASENS GATE 18**

# Vedlegg

Tilstandsrapport

# Ivar Aasens gate 18, 6005 ÅLESUND

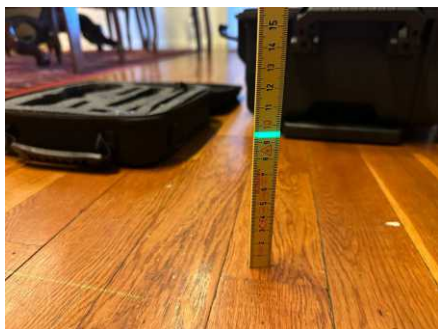
Gulv på grunn og etasjeskille ble nivellert på befæringsdato og det er avvik.

I bolighus med byggeår 1918 er det ikke unormalt med høydeforskjell i gulv på grunn og etasjeskiller. Avviket kan skyldes varierende dimensjon og utførelse av bjelkelaget i etasjeskille som også kan resultere i knirk i gulv.

Nivellering av gulv på stue/kjøkken i kjeller

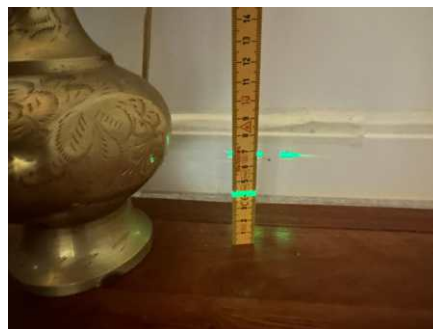
Nivellering av gulv på stue/kjøkken i kjeller

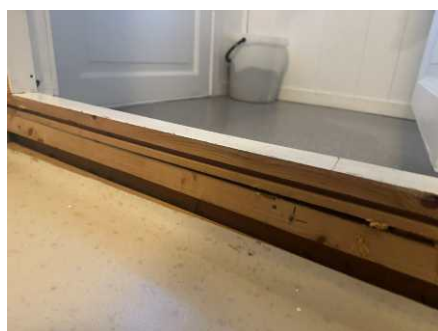
Overgang mellom gulv og terskel ved dør

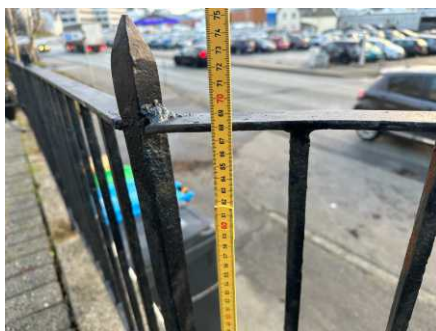
Rekkverk på forstøtningsmur mot sør er målt til 68cm.
