**KVASSTEINSVEGEN 6**

Befaringsdato: 03.12.2025

Rapportdato: 08.12.2025

# Sammendrag av boligens tilstand

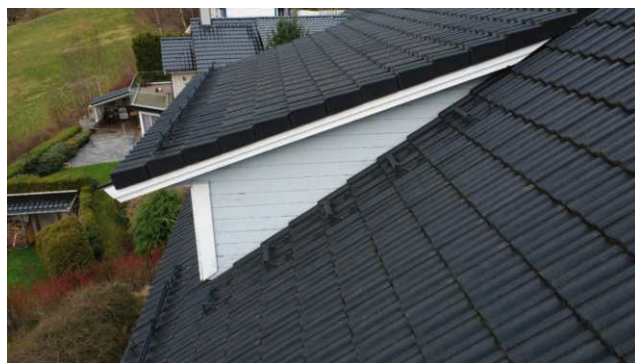
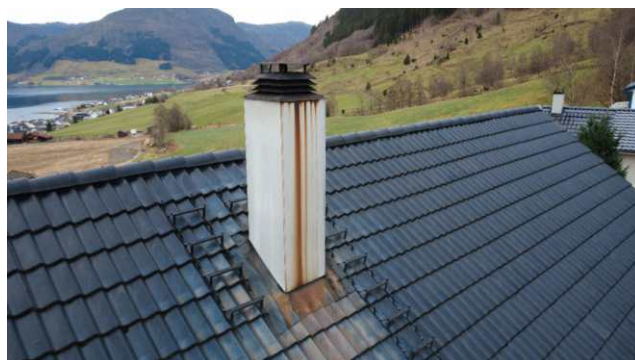
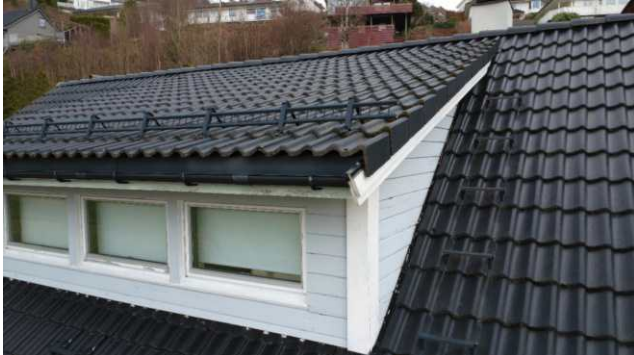
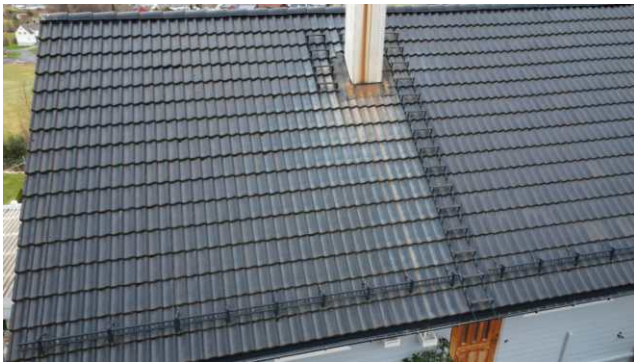
Undertak har ukjent tilstand, det settes TG2 som følge av alder, levetiden for undertaket styres i stor grad av mengden fuktgjennomslag i yttertekkning som har vært tidligere før taksteinen ble byttet, det er naturlig og forvente at det ved utskifting av taksteinen ble gjort vurderinger som tilsa at det ikke var behov for å bytte undertaket, men dette er ukjent for takstmann.

TG2 er gitt som følge av alderen for undertaket, det er ukjent for takstmann hvilke vurderinger som ble utført når tekkingen ble skiftet. Eldre undertak vil normalt ha en noe forringet tetthet og tilstand, med det sagt så kan dette ha vært i helt fint tilstand og derfor ha god resterende levetid, dette kan ikke vurderes uten ytterligere undersøkelser.

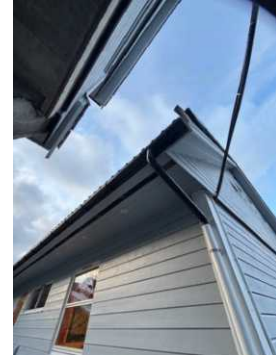
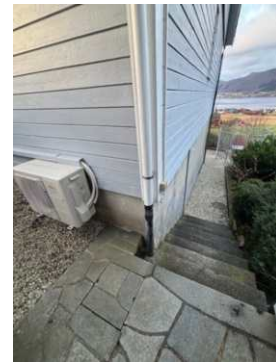
Det er renner og nedløp av plast, disse ble fornyet i 2016 opplyser tidligere salgsoppgave.  
Pipen har pipebeslag, det registreres noe rustrenninger på dette, anbefaler og kontrollere beslaget noe nærmere, tidligere salgsoppgave opplyser at pipehatten ble montert i 2016.  
Påpeker at renner, nedløp og beslager er besiktiget fra bakkenivå og dronebilder, dette gir noe begrenset vurdering, noe drypp og vedlikeholdsbehov må forventes tilknyttet renner ved jevne mellomrom.

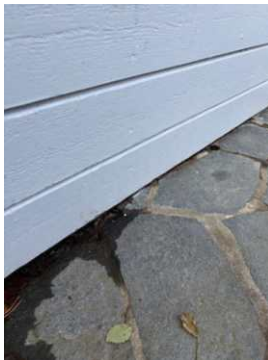
Takopplett har noe kledning som krever utbedring/vedlikehold, enkelte bord må forventes utskiftet. (for en slik opplett vil det ofte være best og bare bytte all kledningen når en først er i gang)

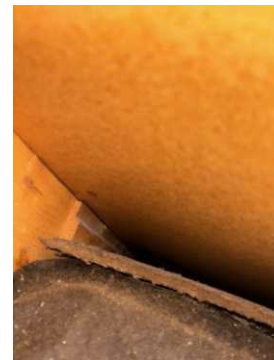
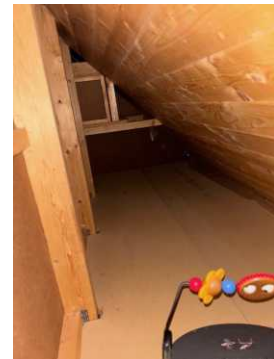
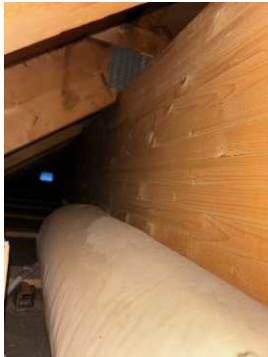
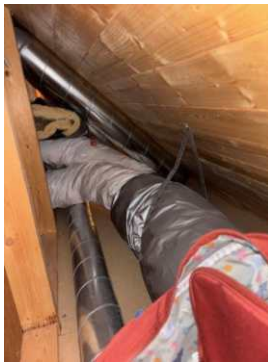
Det avdekkes ikke spesielle avvik ved befaring, påpeker at det er svært begrenset del av takkonstruksjon som er besiktiget da hoveddeler av disse er gjenbygde.

Når takkonstruksjoner er helt gjenbygde kan ikke takstmann utføre tilfredsstillende undersøkelser uten og utføre destruktive tiltak, takstmann ser allikevel etter spor/merker og indikasjoner på avvik eller ufagmessige løsninger men som følge av konstruksjonsløsning og at det ikke foreligger dokumentasjon er slike avvik svært vanskelige og avdekke.

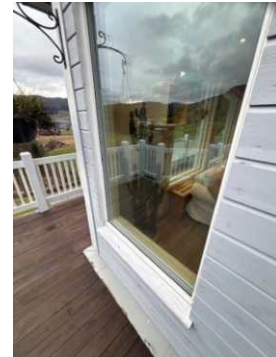
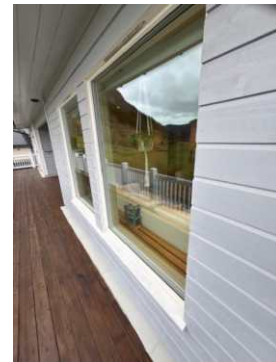
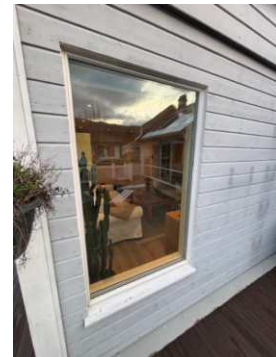
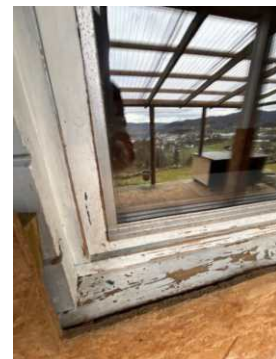
- Det er påvist at enkelte vinduer er vanskelig å åpne/lukke.
- Det er avvik:

Avviket gjelder vinduer fra byggeår.

Vinduer har normalt elde vurdert mot alder, dette innebærer nå at behov for ekstra vedlikehold må forventes, med alder og elde følger nå også en økt sannsynlighet for at avvik tilknyttet pakninger, omramming og andre funksjoner vil kunne oppstå, alder medfører også en forhøyet risiko for lekkasje og fuktinntrenging til konstruksjoner, en bør derfor overvåke bygningsdelen ekstra i tiden fremover.

Som følge av tilstand ved befaring må det forventes økt vedlikeholdsbehov og etterhvert utskifting av eldre vinduer, dette gjelder spesielt værutsatte fasader.

Behov for justering av enkelte vinduer må forventes.

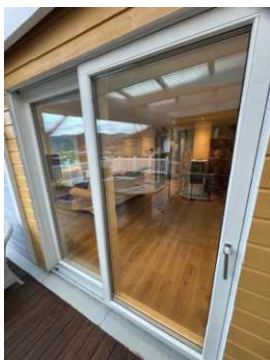
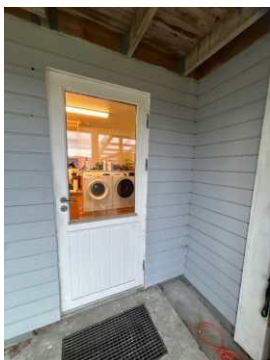
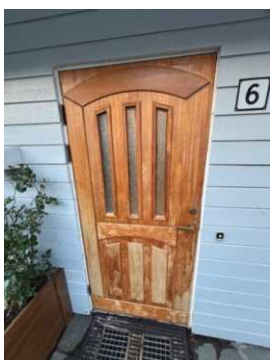
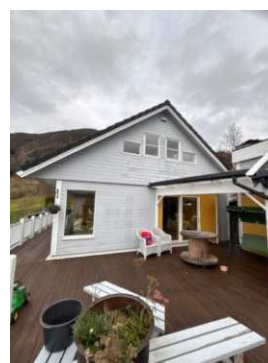
TG2 er gitt da ytterdører nå har passert over 50% av forventet levetid, samt at noe naturlig elde registreres for dørene. Spesielt balkongdøren på kjøkken har noe ekstra elde i nedre speil, utvikling av fuktskader i trevirke er påstartet og gir nå begrenset gjenværende levetid.

- Rekkverket er for lavt i forhold til dagens krav til rekkverkshøyder.
- Det er avvik:

- Tiltak:
- Det er ikke krav om utbedring av rekkverkshøyde opp til dagens forskriftskrav.

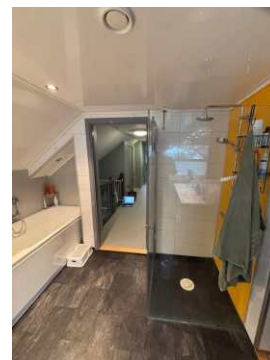
Det må silikoneres/tettes mot alle rørgjennomføringer i vegger.

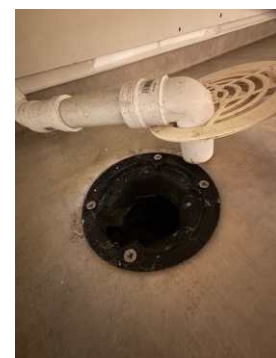
- Sluket må sjekkes og rengjøres jevnlig.
- Eldre sluk av plast er ofte utsatt for lekkasjer og særlig i overganger. Eventuelle lekkasjer kan medføre fuktskader på tiliggende konstruksjoner.

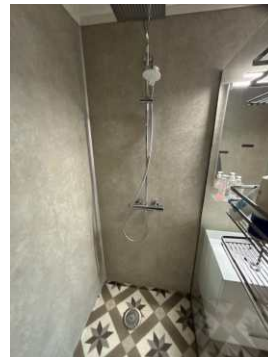
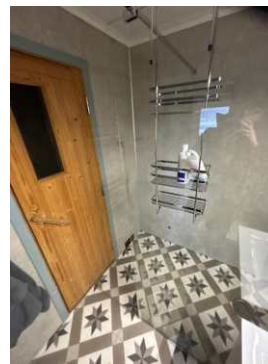
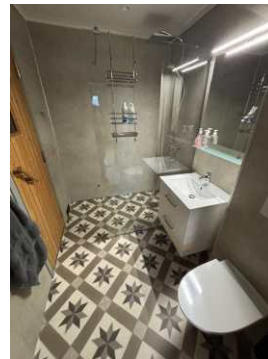
Det anbefales og utføre tiltak slik at skjerming av veggflater tilknyttet områder som kan utsettes for fukt oppnås, dør til badstu og ventil for ventilering av denne ligger innenfor dusjens våtsone, skjermingen av slike flater skal også sørge for at eventuelt lekkasjevann ikke kan påvirke tilliggende konstruksjoner, slikt lekkasjevann skal ledes til sluk via fuktbestandige overflater.

Det er spesielt ventilen tilknyttet badstuen som utgjør noe risiko, sprut fra dusjen kan gå inn i denne og påvirke konstruksjoner som ikke er beskyttet mot fuktpåvirkning, det anbefales som et minimum og bytte til en ventil med horisontale spalter med litt fall, dette vil beskytte bedre, det er svært viktig at ventilen silikoneres tett mot veggplater ved montering (forøvrig bør det bemerkes at det er mulig og smøre membran inni ventilåpningen mot badstu, dette vil være en god og tilfredsstillende løsning).

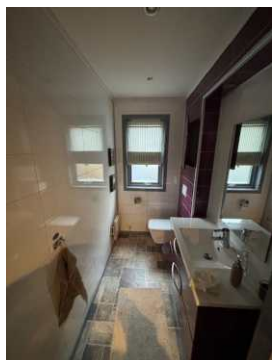
Det er toalettrom med toalett og servant i innredning. Veggene har baderomsplater og gulvet vinylbelegg. Rommet opplyses i tidligere salgsoppgave fornyet i 2015.

Årstall: 2015 Kilde: Tidligere salgsoppgaver

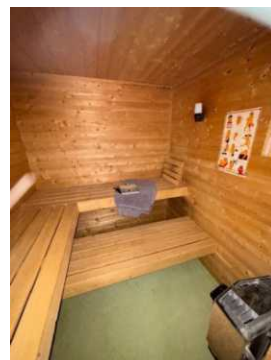
## KJELLER > BADSTUE

### TG 1 Overflater og konstruksjon

Det er badstue i kjeller. Denne har vinylbelegg på gulv og trepanel på vegger og tak.

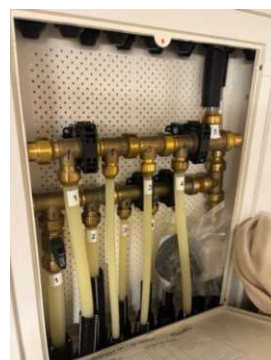
## KJELLER > BADSTUE

### TG 2 Teknisk anlegg

Tidligere salgsoppgave opplyser at alle vannrør i boligen ble fornyet i perioden 2015-2021.

Jeg er ikke fagmann for feltet, tilstandsgrad er satt med basis i alder og enkelte observasjoner ved befaring.

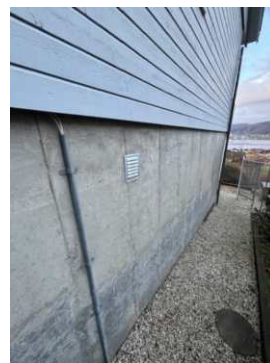
Bygningen har betonggrunnmur, det er stedsstøpte høgvegger for kjellerplan.

Det er ikke avdekket avvik av konstruksjonsmessig betydning ved befaring, påpeker at grunnmur og vegger under terreng i stor grad er nedgravde og forblendede, det er derfor svært begrenset mulighet for takstmann til og vurdere tilstanden.

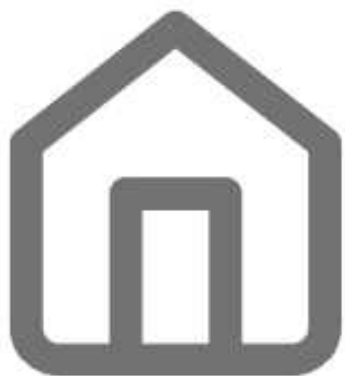
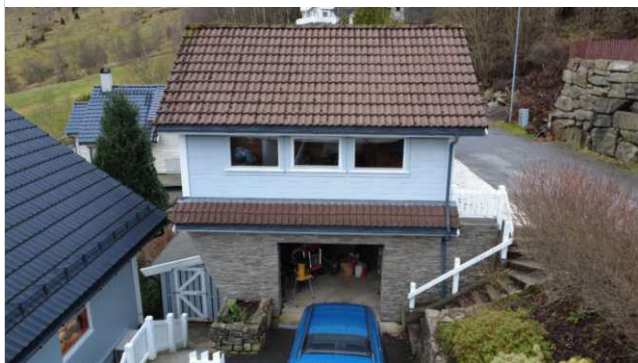
## Garasje

Noe økt vedlikeholdsbehov må forventes i tiden fremmover, det registreres også undertakplater som er fuktige, altså er det noe fuktgjennomslag.

Det registreres fukt på gulv, eier opplyser at det kommer noe vann inn porten, feil fall gjør derfor at dette trekker inn på gulvet.

Da bygget ikke er tilstandsvurdert er det vesentlig at kjøper selv gjør grundige undersøkelser.

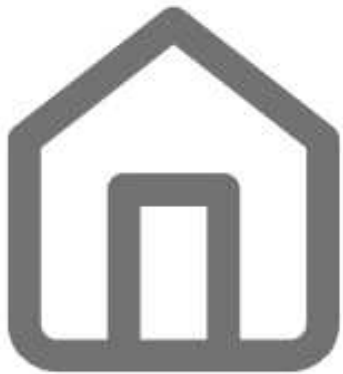
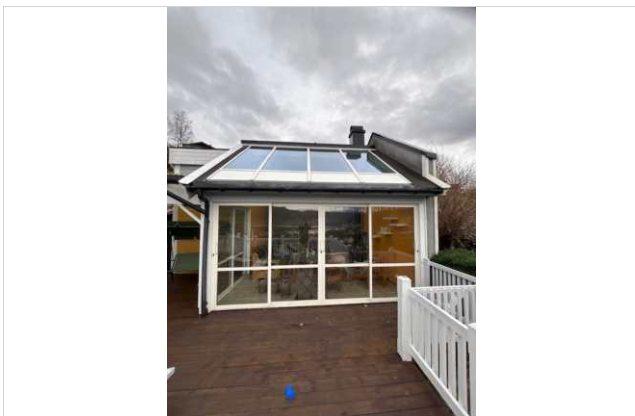
## Utestue

Det er etablert en uestue tilknyttet terrasse, dette bygget er ikke tilstandsvurdert ved befarings. Bygget er oppført i trekonstruksjoner, det er glasstak, yttervegger mot terrasse har skyvedører. Da bygget ikke er tilstandsvurdert er det vesentlig at kjøper selv gjør grundige undersøkelser.
