**STUBBERUDVEIEN 126 D**

# Stubberudveien 126D, 3031 DRAMMEN

Tilstandsrapport

**Boligtype: Horisontal tomannsbolig**

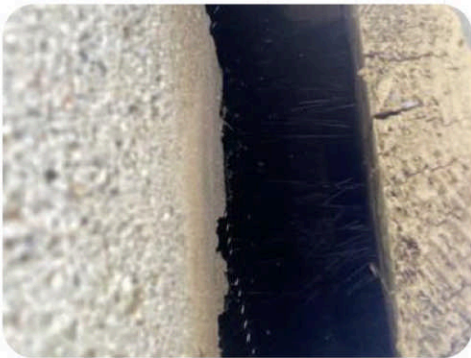
## 6.6 Yttervegger

I den forbindelse registreres det ingen sopp eller råteskader i forbindelse med fasadene.

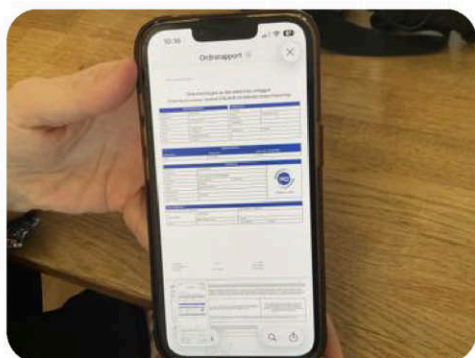
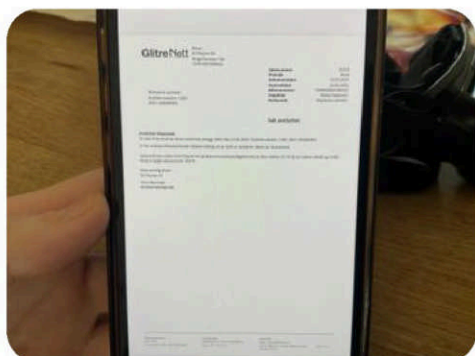
## 6.16 Elektrisk

Det er utført el-kontroll på anlegget i 2025 ev el-tilsynet der påviste punkter er lukket av Wilh Kolstad AS.

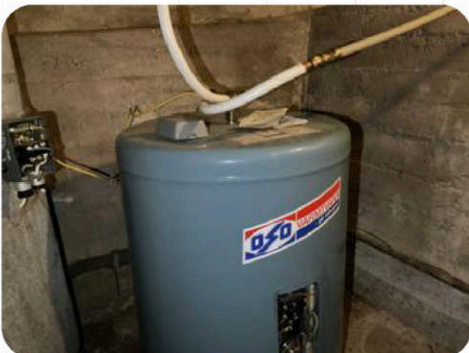
## 6.18 Varmtvannsbereder

Konsekvens: Konsekvensen av en bereder som er på slutten av forventet levetid kan være en økt risiko for lekkasjer, ineffektiv oppvarming og muligheten for en plutselig svikt, noe som kan medføre vannskader og et behov for akutt utskifting.

Anbefalte tiltak: Det må forventes å skifte ut varmtvannsberederen for å redusere risiko for skader og sikre driftssikkerhet.
