**STENSGATA 3B**

Tilstandsrapport

# Stensgata 3 B, 0358 OSLO

Befaringsdato: 19.06.2025

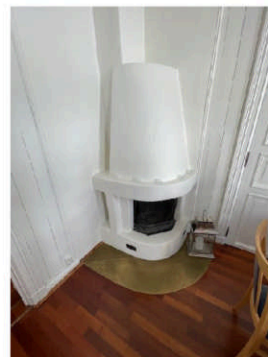
Pipe og ildsteder er formelt ikke testet eller vurdert og det forutsettes at de branntekniske krav er kontrollert og godkjent av den stedlige brann- og redningsetaten.

Bygningsdelene tilfredsstiller tiltenkt funksjon. Det er ikke opplyst om feil, mangler eller avvik ved anlegget.

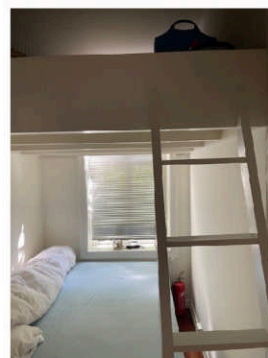
## TG 1 Andre innvendige forhold

I soverom er det bygget en sengehems i trekonstruksjon.

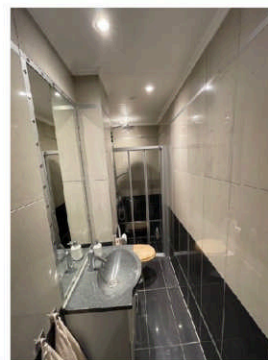
Ukjent år for etablering av bad og konstruksjonsoppbygning. Ingen dokumentasjon er framlagt.

Eier opplyser at overflater er fra ca. 2005.

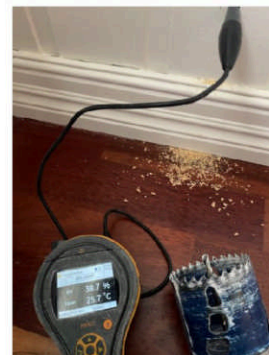
Det ble først boret 9 mm hull for plassering av probe for måling av RF (relativ luftfuktighet) Måleresultat: RF 38,7% ved 25,7 grader celsius.

Det ble søkt med fuktindikator på overflater. Ingen unormale forhold registrert.

Hull ble plombert med plastlokk.
