NYBRÅTVEIEN 5

Tilstandsrapport

Nybråtveien 5 , 1832 ASKIM

Befaringsdato: 25.02.2026

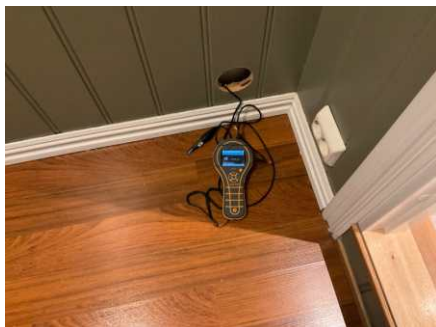
Hulltaking er foretatt uten å påvise unormale forhold. Hulltaking er foretatt i gang. Fuktkvotemåling (vekt%) i konstruksjonen ble målt til under 6.

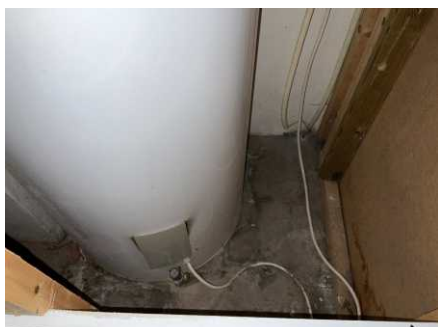
- Uten tiltak er det økt fare for funksjonssvikt og vannskader som følge av lekkasje fra tank eller tilhørende rørforbindelser.

- Det bør etableres tilfredsstillende avrenning fra varmtvannstanken, for eksempel ved montering av lekkasjesikring eller avløp til sluk. Uten slik løsning kan lekkasje føre til vannskader på gulv, konstruksjoner og tilgrensende rom.
