Tilstandsrapport

Jørnstadveien 51, 1394 NESBRU

Befaringsdato: 20.06.2023 **Rapportdato:** 22.06.2023 **Oppdragsnr.:** 18467-1276 **Referansenummer:** WO1240

Autorisert foretak: Takstsenteret AS **Sertifisert Takstingeniør:** Alexander Hotvedt

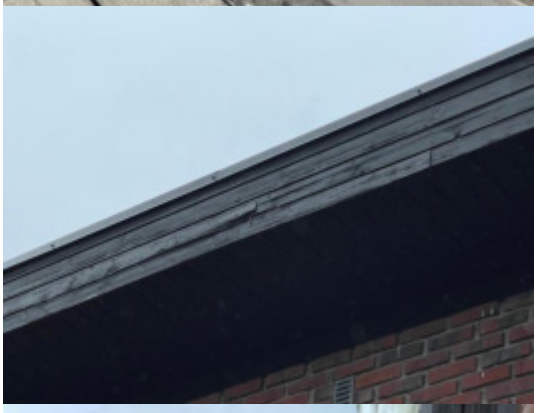
Veggkonstruksjon

TG 2

Vurdering av avvik:
• Det er ingen eller liten lufting i nedre kant av kledning mot grunnmur.
• Det er værslitt/oppsprukket trevirke/trepaneler.
• Det er stedvise sprekkdannelser i forblending/utvendig puss.

Det er stedvis værslitasje på panelkledning. På terrasse har panelbord tørket og det er glippe mellom bordene.
Det er riss i fuger mellom teglstein under vindu på bibliotek.

Det er ikke behov for umiddelbare utbedringstiltak, men det er behov for å skifte værslitt kledning på sikt.
Lufting bør etableres ved eventuell fremtidig utskifting av panel/etterisolering.
Evt. utbedring av riss i fuger i teglstein må/bør vurderes nærmere.

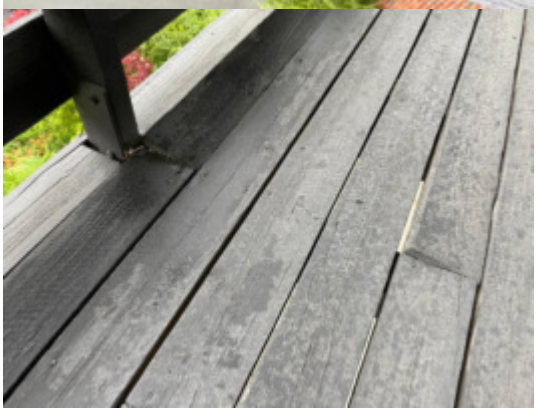
Balkonger, terrasser og rom under balkonger

TG 2

Vurdering av avvik:
• Balkong/terrasse ligger over innredede boligrom, usikker konstruksjon. Konstruksjonsutforming gir økt fare for skader.
• Åpninger i rekkverk er ikke i henhold til krav i dagens forskrifter.
• Rekkverket er for lavt i forhold til dagens krav til rekkverkshøyder.

Konsekvens/tiltak
• Åpninger i rekkverk må endres for å tilfredsstille krav på byggemeldingstidspunktet.
• Andre tiltak:
• Rekkverkshøyde må endres for å tilfredsstille krav på byggemeldingstidspunktet.
• Tidspunkt for utskiftning av tettesjikt/membran nærmer seg ut ifra alder på dagens tekking.
• Det må foretas tiltak for å lukke avviket.

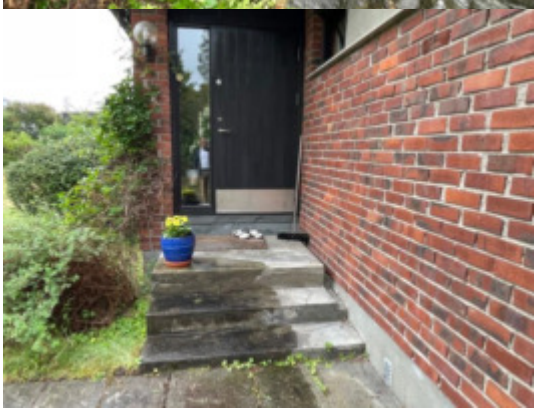
Utvendige trapper

TG 3

Støpt trapp med skifer til hovedinngang, håndløper på en side.
Støpt trapp til bi-inngang på baksiden av boligen, det er ikke rekkverk/håndløper.

Vurdering av avvik:
• Det er ikke montert rekkverk.

Konsekvens/tiltak
• Rekkverk må monteres for å lukke avviket.

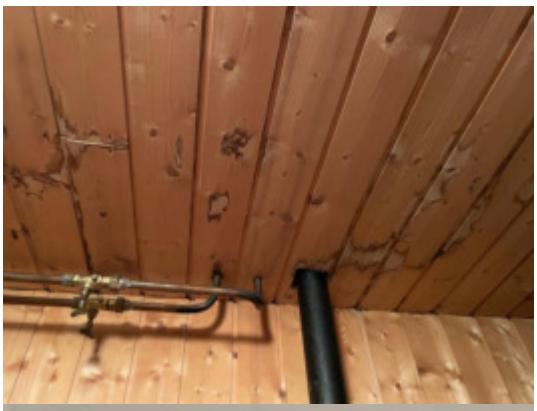
Overflater

TG 2

Vurdering av avvik:
• Det er avvik:

Generell bruks- og aldersslitasje samt utidsmessighet på overflater.
Det er enkelte gamle fuktskjolder (tak i stue ved peis og tak i matbod under bad i 1. etasje)
Riss og bulker i malt takstrie på et soverom, antatt fra før taket ble lagt om.

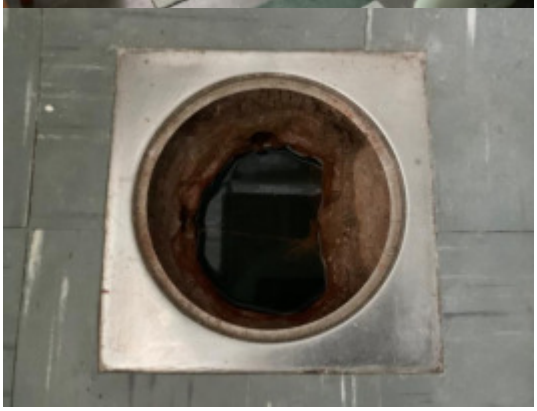
Badet har:
Vinylfliser på gulv.
Tapet på vegger.
Malte plater i himling.

Badekar.
Servant.
Speil over servant
Toalett.
Sluk plassert under servant på siden av badekar.

Vurdering av avvik:
• Våtrommet må oppgraderes for å tåle normal bruk etter dagens krav.

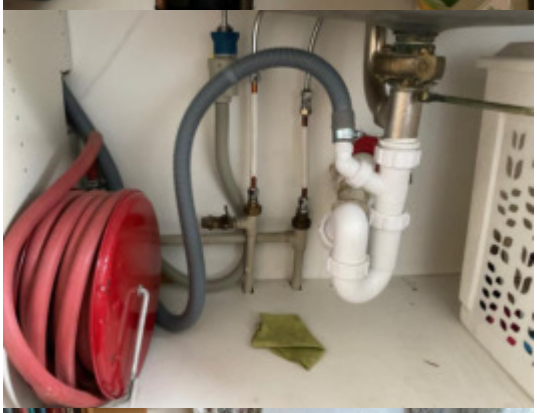
KJØKKEN

Hulltaking er foretatt uten å påvise unormale forhold.
Hulltaking er foretatt i kjøkken.

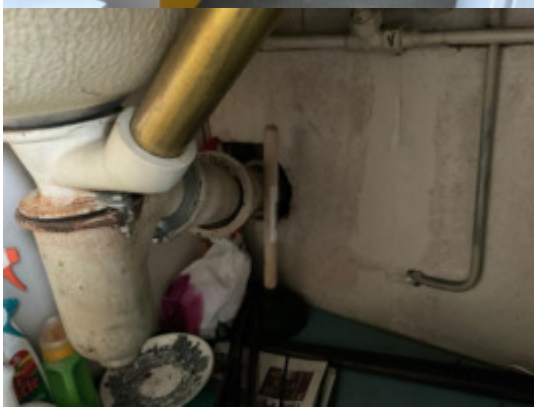
Overflater og innredning

TG 2

Vurdering av avvik:

• Det er avvik:
