# CAMILLA COLLETT'S VEI 14

Selveierleilighet på selveiertomt, bygget i 1916

# Tilstandsrapport

# gnr. 213, bnr. 50, snr. 10

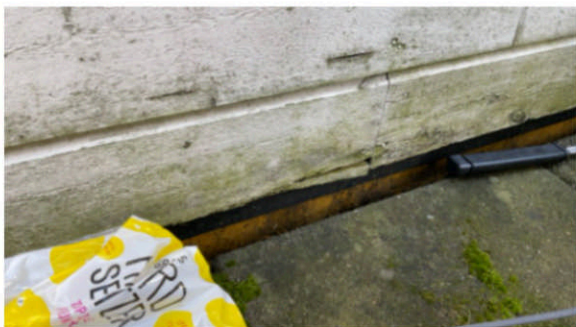
Nordvestvendt takterrasse i ukjent konstruksjon på ca. 17 m<sup>2</sup>. Rekkverk av trekonstruksjoner med beslag av blekk. Rekkverkshøyden ble målt til: 118 cm.

Det er påvist fukt-/råteskader i bordklendingen på rekkverket, samt mosegroing på betongheller.

Råteskadet treverk i rekkverket bør skiftes ut for å hindre videre forringelse og redusere risiko for svekket konstruksjon og sikkerhetsfare.

Mosegroing på betongheller bør fjernes, og det anbefales jevnlig rengjøring for å unngå fuktansamling og glatte overflater, som kan føre til økt risiko for skader og forringelse av materialene.

Nordvestvendt takterrasse i ukjent konstruksjon på ca. 17 m<sup>2</sup>.  
Rekkverk av trekonstruksjoner med beslag av blekk.  
Rekkverkshøyden ble målt til: 118 cm.

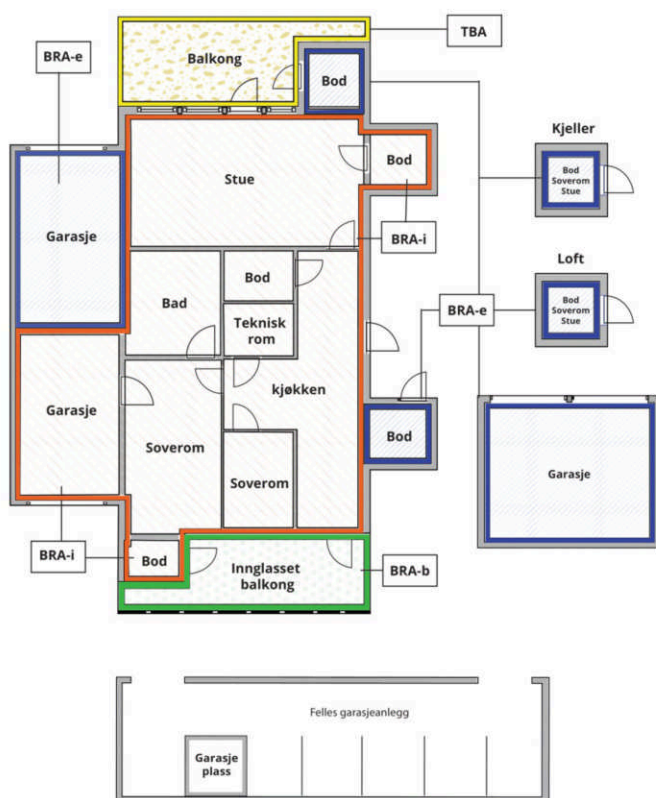
$$\text{BRA} = \text{BRA-i} + \text{BRA-e} + \text{BRA-b}$$

Bruksarealet for bygningen er bruttoarealet minus arealet som opptas av yttervegger.

Carport og/eller garasjeplass i felles garasjeanlegg er ikke måleverdig areal

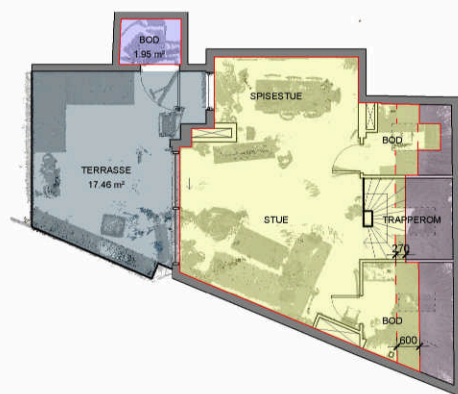
- 40.10 m² Internt bruksareal (BRA-i)
- 1.95 m² Eksternt bruksareal (BRA-e)
- 6.87 m² Ikke målevendige areal (LH)
- 17.46 m² Åpent areal-terrasse/balkong

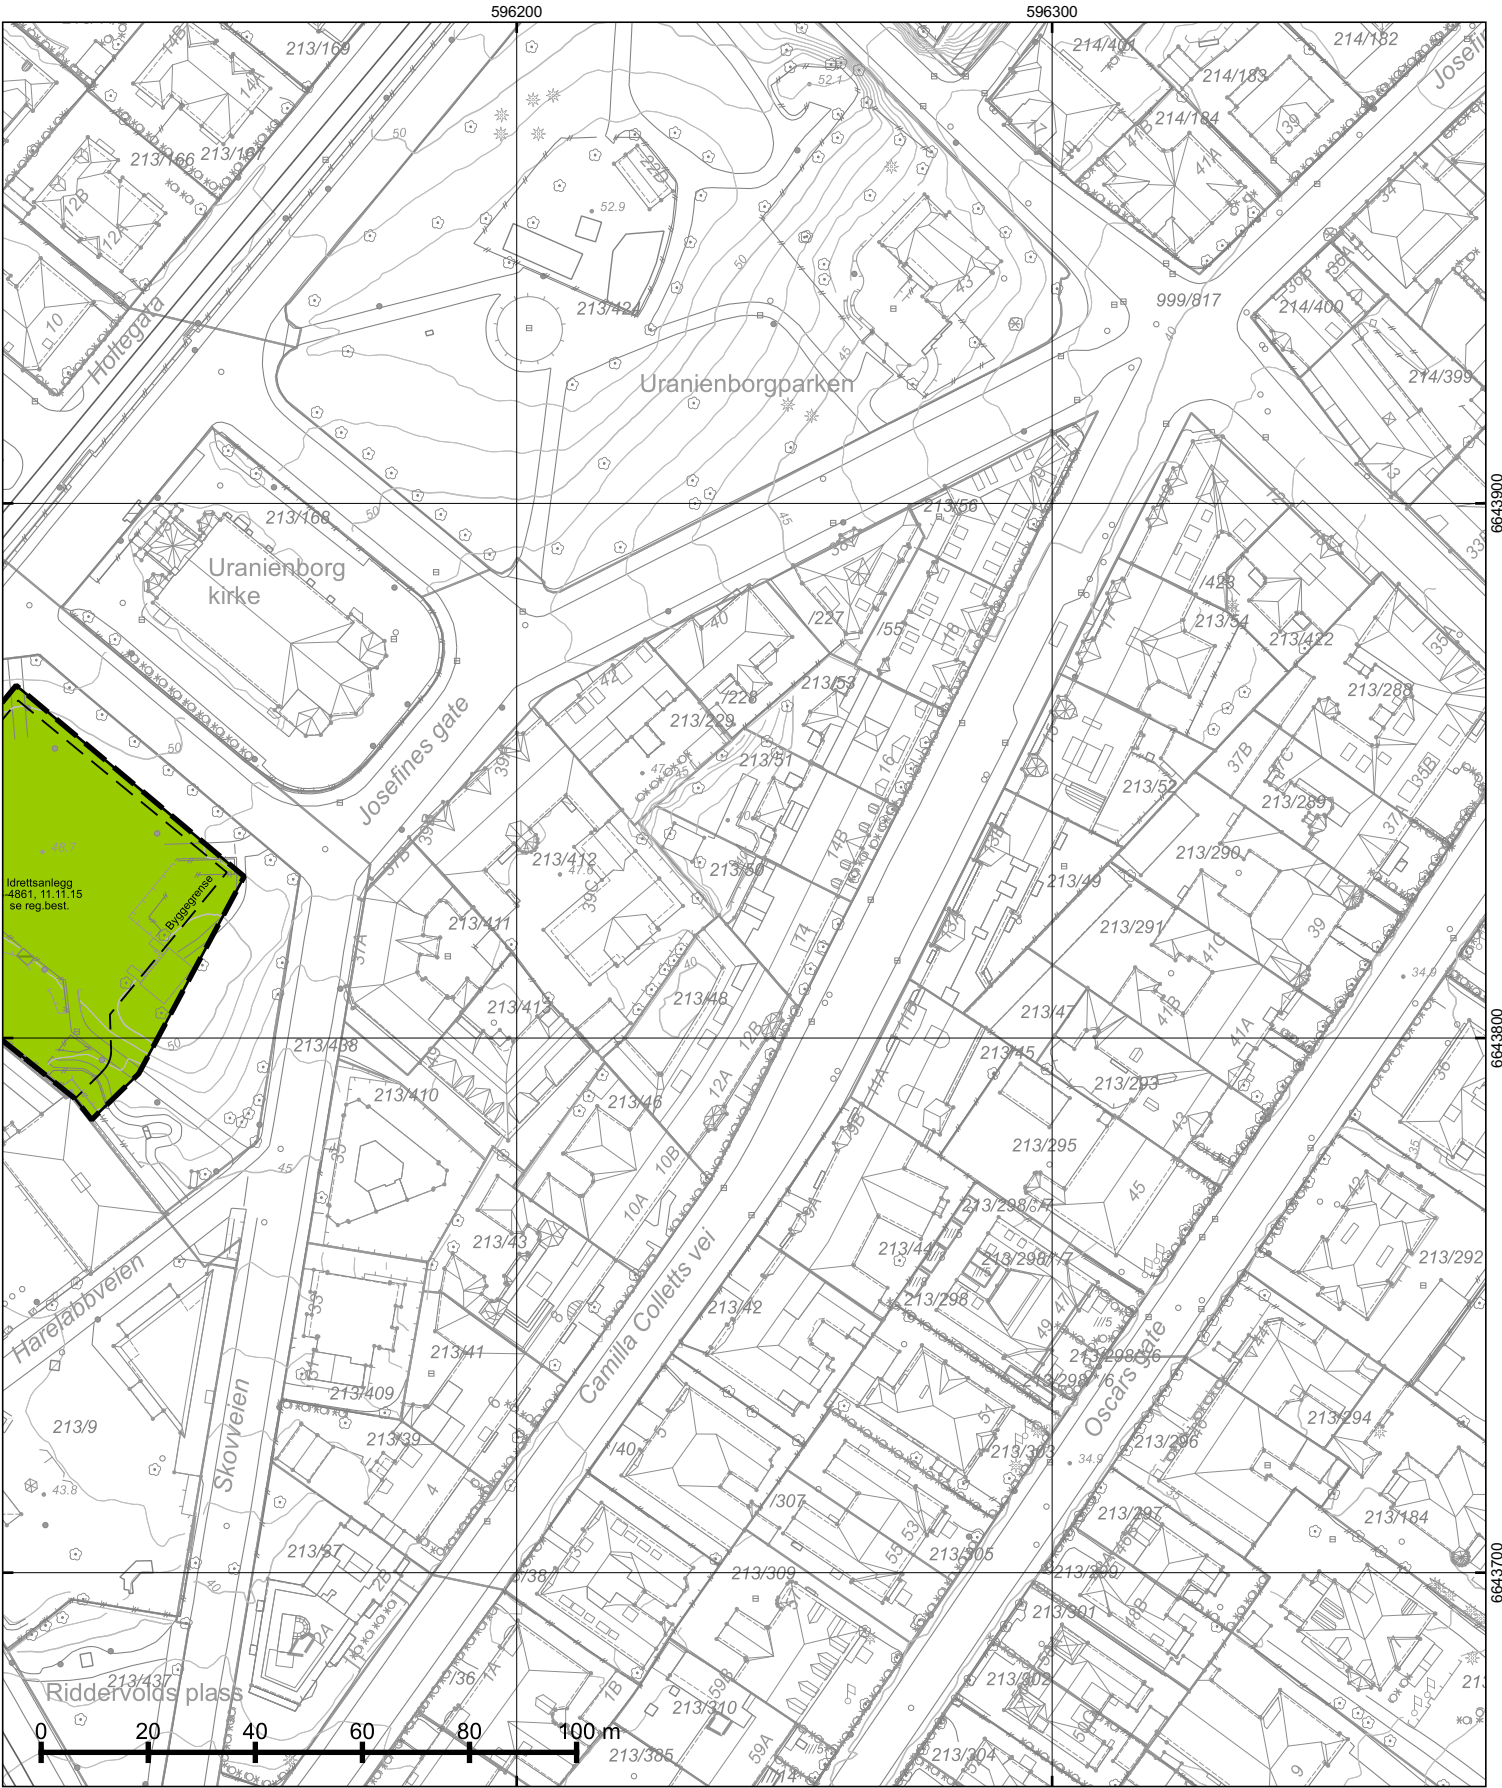
\*regulert kotehøyde med Oslo lokal som høydereferanse. Ved prosjektering legges 37 cm til denne kotehøyden.

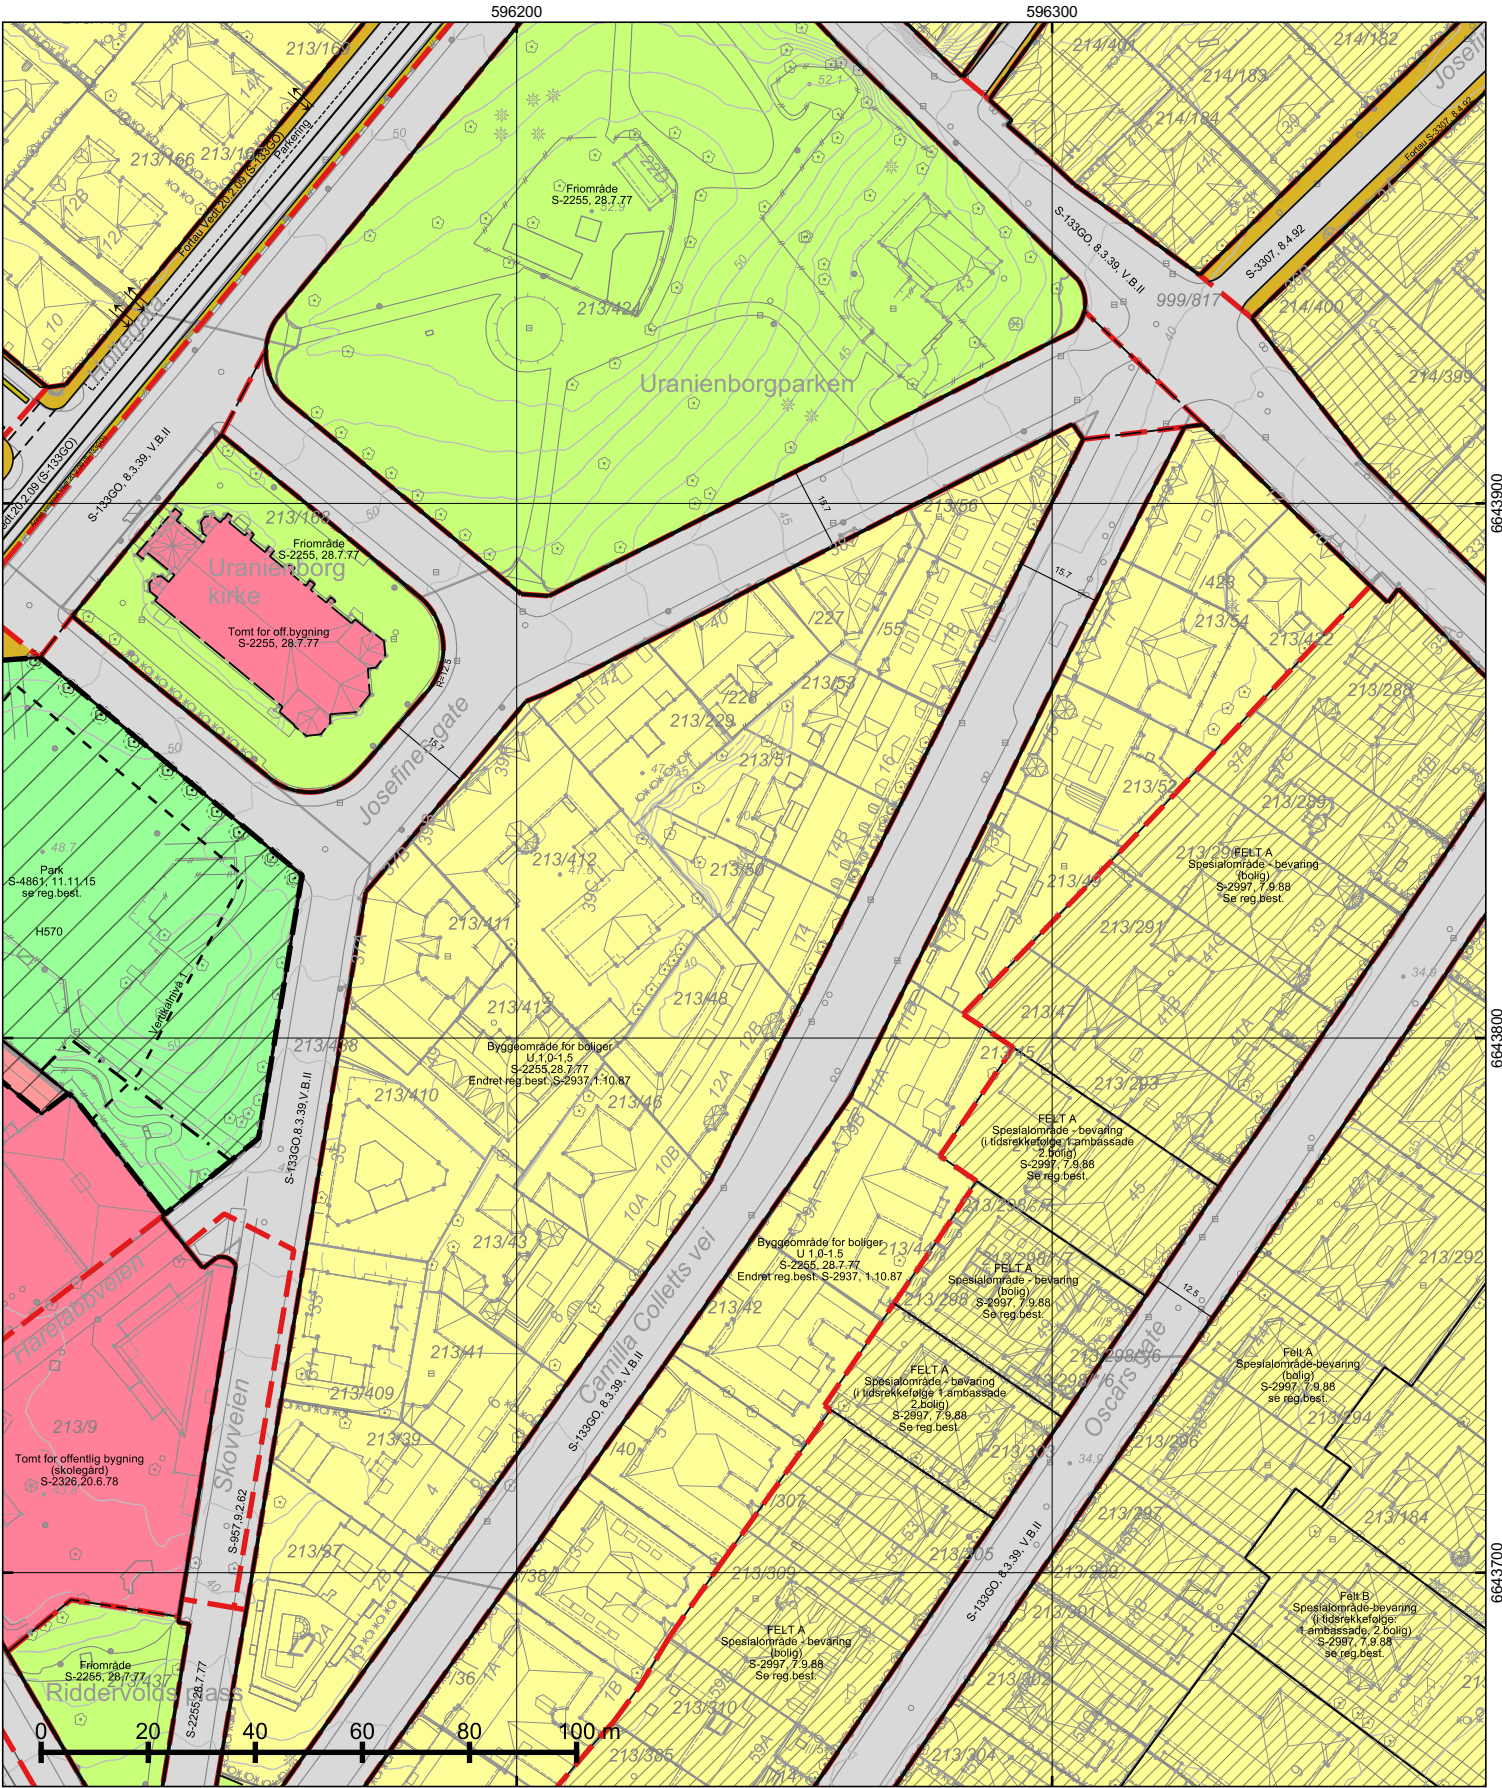
\*regulert kotehøyde med Oslo lokal som høydereferanse. Ved prosjektering legges 37 cm til denne kotehøyden.
