ELVEDALSVEIEN 706

Tilstandsrapport

Enebolig
Elvedalsveien 706, 3158 ANDEBU
SANDEFJORD kommune
gnr. 265, bnr. 16

Befaringsdato: 23.04.2024 **Rapportdato:** 06.06.2024 **Oppdragsnr.:** 21609-1049 **Referansenummer:** HQ4090

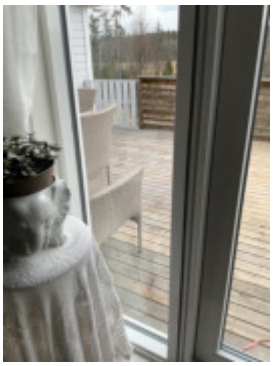
TG 2 Vinduer

Bygningen har malte trevinduer med 2-lags glass.

Vurdering av avvik:
• Det er påvist andre avvik:

Konsekvens/tiltak
• Det må foretas tiltak for å lukke avviket.

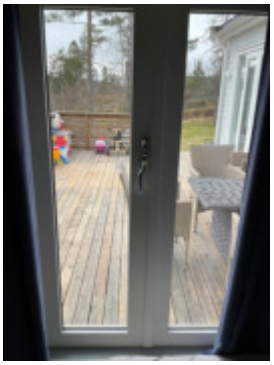
Bygningen har PVC balkongdør.

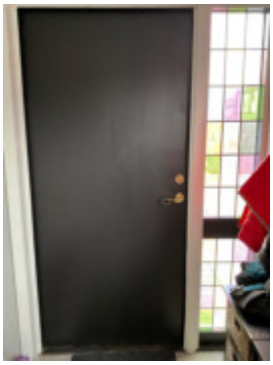
TG 2 Dører

Hovedytterdør i tre.

Vurdering av avvik:
• Det er påvist dører som er vanskelig å åpne eller lukke.

Vurdering av avvik:
• Det er påvist andre avvik:

Det er registrert skade på dør ved vrider.
Merker antakelig etter nøkkel som står i sylinder.

Overflaten bør utbedres for å sikre mot fuktinntrengning i treverket.

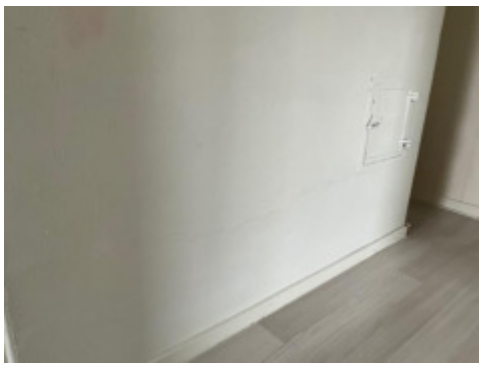
TG 2 Pipe og ildsted

Boligen har mursteinspipe og åpen peis.

Vurdering av avvik:
• Det er påvist sprekker og/eller riss i pipe.
• Ildfast plate mangler på gulvet under sotluke/feieluke på pipe.

Konsekvens/tiltak
• Det anbefales å montere ildfast plate under luker på pipe.
• Det må foretas lokal utbedring.

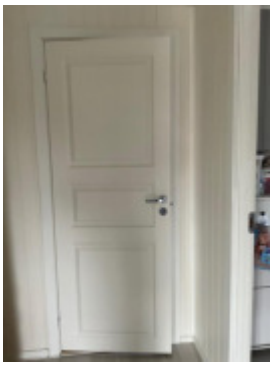
TG 2 Innvendige dører

Innvendig har boligen malte fyllingsdører.

Vurdering av avvik:
• Det er påvist avvik som tilsier at det bør foretas tiltak på enkelte dører.
