PRIVATMEGLEREN
DYVE & PARTNERE

TJERNSRUDVEIEN 12B

Befaringsdato: 14.05.2026

Rapportdato: 24.05.2026

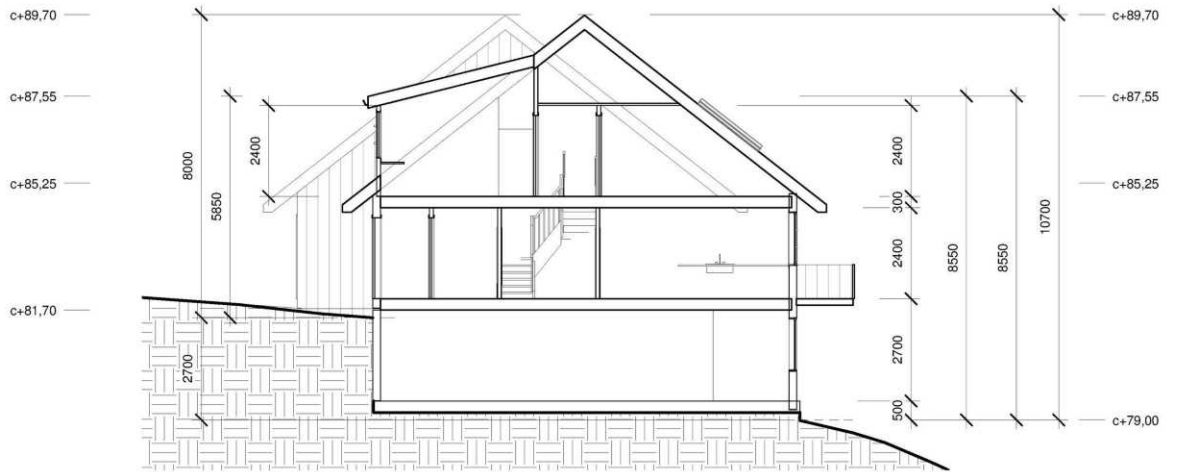
Prosjektnummer:	2200029	A104	
Dato:	06.12.2022		
Tegnet av:	Author		
Kontrollert av:	Checker		
		Målestokk	1 : 100

Snitt A-A

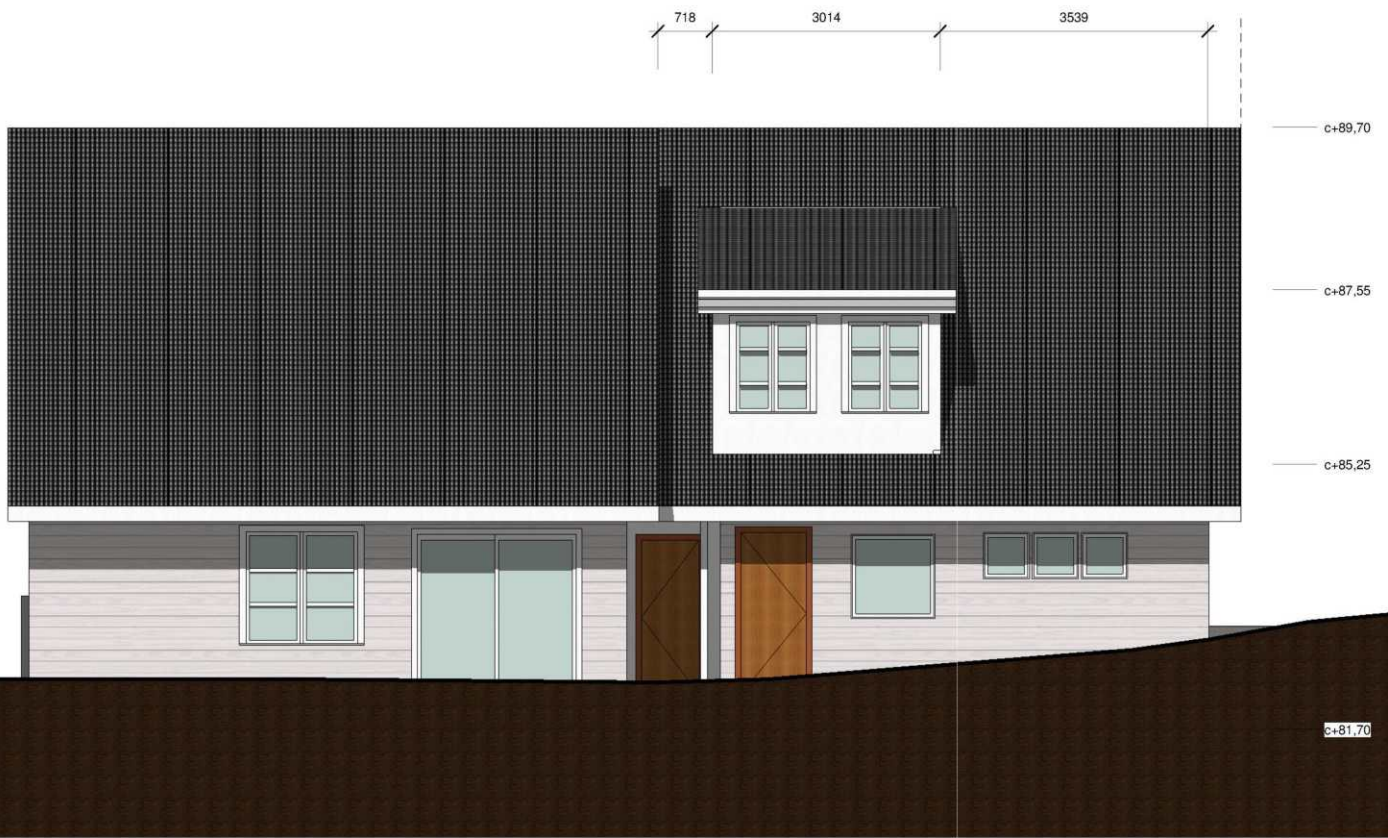
Prosjektnummer:	2200029	A110
Dato:	06.12.2022	
Tegnet av:	ØT	
Kontrollert av:	YT	
Målestokk	1 : 50

Mot nordvest
