TILSTANDSRAPPORT

Selveierleilighet
Falbes gate 18 C, 0170 OSLO
OSLO kommune
gnr. 217, bnr. 515, snr. 117

Befaringsdato: 11.04.2024 **Rapportdato:** 17.04.2024 **Oppdragsnr.:** 13372-3759 **Referansenummer:** KD1724

Autorisert foretak: Norsk Taksering AS

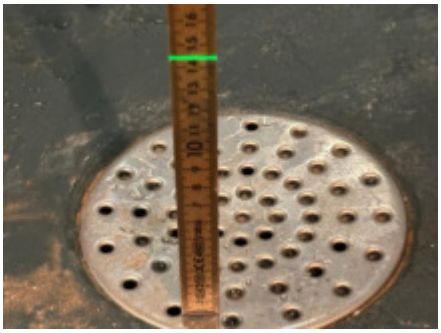
6.ETASJE > BAD/WC

Gulvet er påført mikrosement. Det ble målt ca. 34 mm fall fra overkant gulv ved terskel til topp slukrist i dusjsone. Det ble påført mikrosemenst i 2020 (utført av Patrick Juste/Mise en scene).

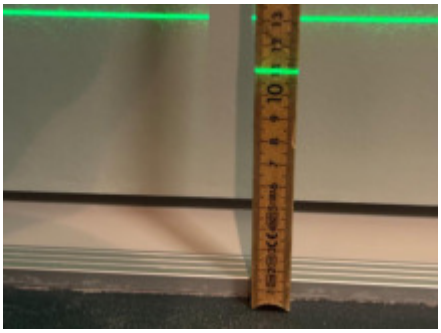
Fallforhold ca. 144 mm topp slukrist i dusjsone

Fallforhold ca. 110 mm overkant gulv ved terskel
