**PRIVATMEGLEREN**  
DYVE & PARTNERE

OSCARS GATE 39

# gnr. 213, bnr. 290, snr. 7

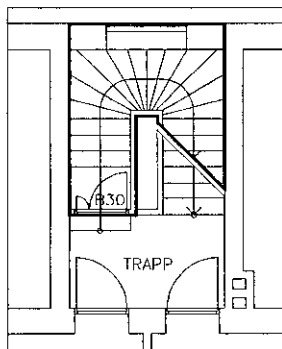
UTSN. TRAPPEROM 3. ETASJE

OMRISS LEILIGHET
