HAMMERGATA 9 D

Leilighet i 3.etasje, beliggende på Sagene

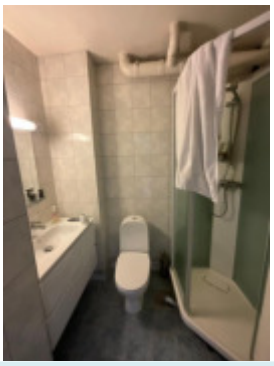
3. ETASJE > BAD

Flislagt baderom med ukjent alder.
Det er ikke fremlagt dokumentasjon.

Baderommet er i behov av fornyelse da det har overskredet sin forventede levetid på 20 år.
Levetid er beregnet ut fra Norsk Standard og Sintef sine levetidstabeller.
Tilstandsvurderingene tar høyde for dette.

Bad hvor membranløsninger kan være mangelfulle sammenlignet med dagens krav til membranløsninger. Endret bruk kan fremskynde behov for oppgradering.

Vurdering av avvik:
• Vurdering basert på alder. Tilstandsgrad 2 gis med bakgrunn i at mer enn halvparten av forventet brukstid for membran/tettesjikt er passert. Det er nå ingen symptomer på funksjonssvekkelse, men vær oppmerksom på at dette er en risikokonstruksjon.
