**BRISKEVEIEN 31**

## Briskeveien 31, 1712 GRÅLUM

Selveier enebolig på selveiertomt, bygget i 1976

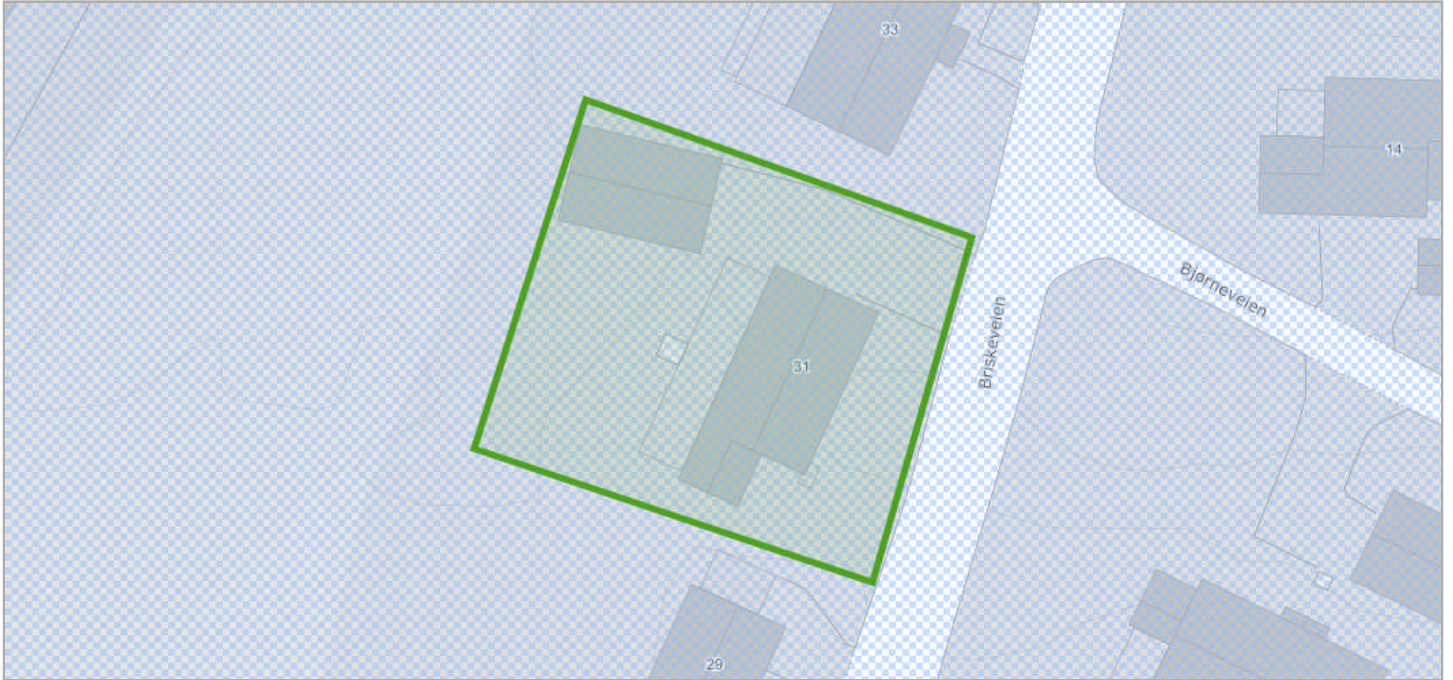
## MULIGHET FOR MARIN LEIRE

Eiendommen ligger helt eller delvis innenfor et område med mulighet for marin leire, og grunnen kan derfor bestå av løsmasser, herunder kvikkleire. Kommunens aksomhetskart er imidlertid svært grovmasket.
