BERVENS LØKKE 4

# Tilstandsrapport

Leilighet i bygård

Bervens løkke 4 , 0254 OSLO

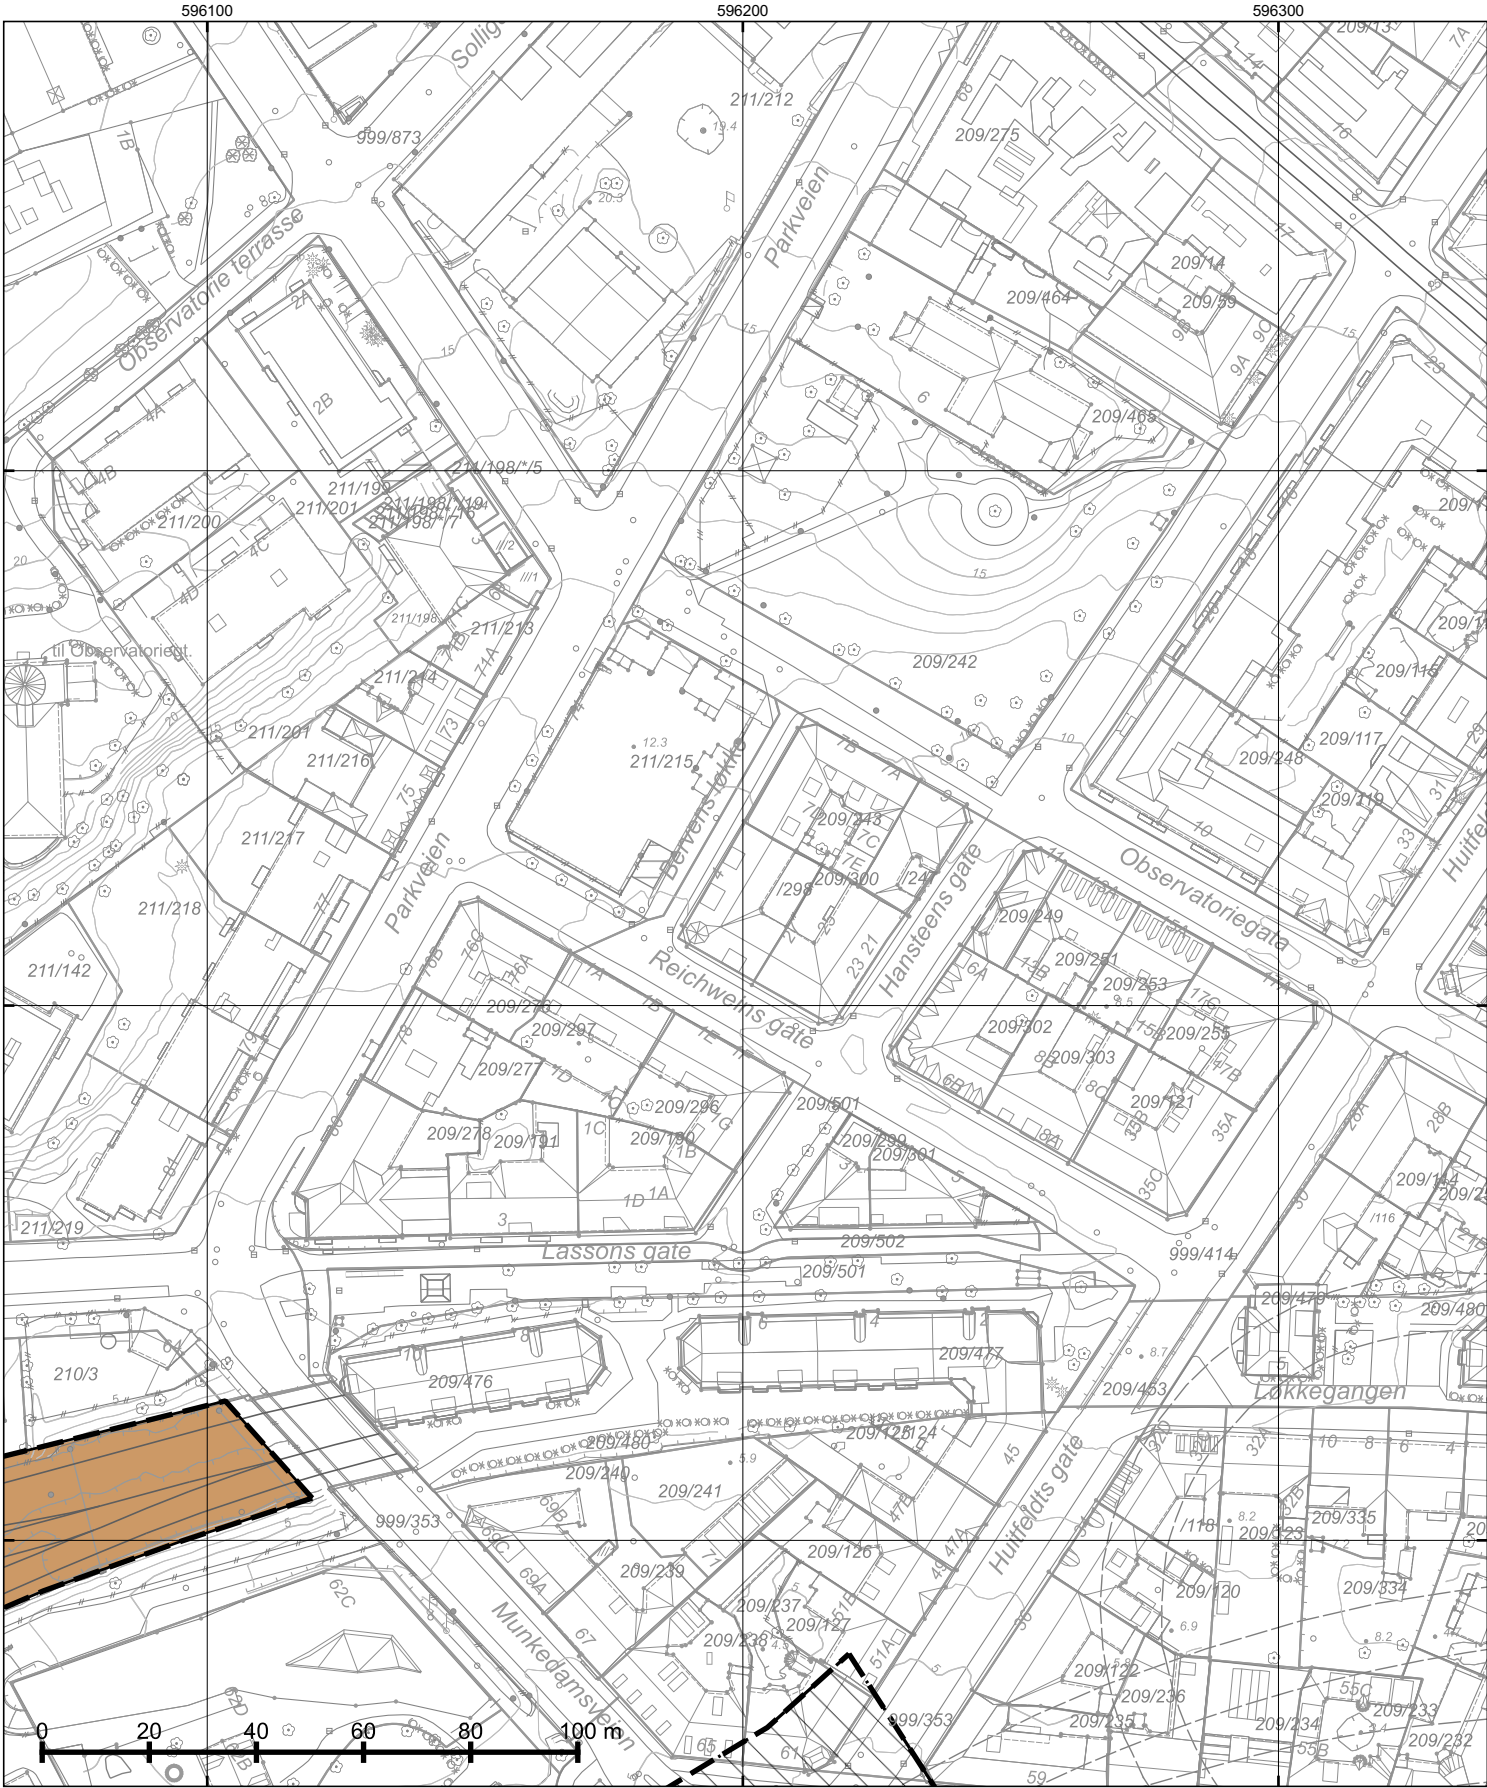
\*regulert kotehøyde med Oslo lokal som høydereferanse. Ved prosjektering legges 37 cm til denne kotehøyden. © Plan- og bygningsetaten, Oslo kommune
