TAKSTRAPPORT

Tilstandsrapport

Bjerregaards gate 19, 0172 OSLO

Befaringsdato: 21.05.2025 **Rapportdato:** 06.06.2025 **Oppdragsnr.:** 22391-1327 **Referansenummer:** HB1100

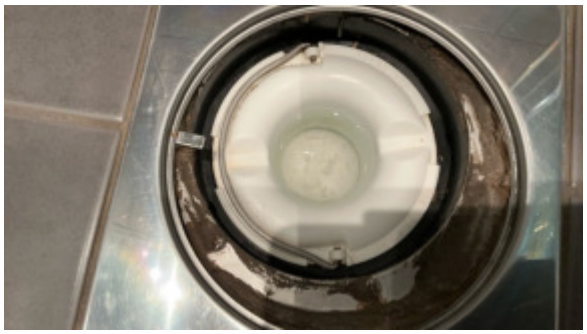
Gulv: Fliser på betong.

Det ble utført en enkel horisontalmåling med linjelaser for å undersøke to forhold:
1. Fall mot sluk - Fall er målt punktvis som en stikkprøve, så ikke alle ujevnheter der vann kan samle seg, er nødvendigvis fanget opp.
2. Høydeforskjell mellom overkant gulv ved dør og topp slukrist - Det er vurdert om høydeforskjellen mot en eventuell membran kan være tilfredsstillende. Membranens plassering eller nøyaktige høyde kan imidlertid ikke bekreftes uten inngrep i konstruksjonen.

Banketest:
Det er utført en enkel "banketest" på et utvalg fliser for å undersøke om disse kan ha bom/hulrom under. Testen er tilfeldig og dekker ikke alle områder hvor bom kan oppstå.

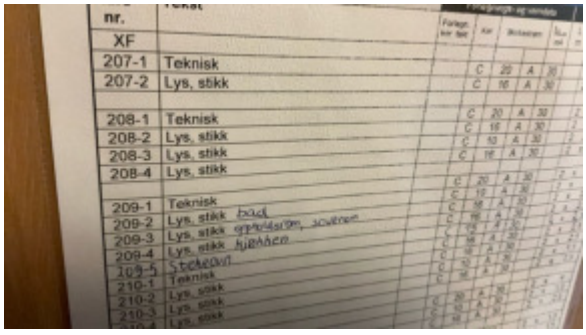
Sikringsskap med automatsikringer plassert i trappeoppgang. Sikringsskapet er ikke videre undersøkt da dette krever spesialkompetanse.

Undertegnede takstmann har ikke fagkompetanse/spesialkompetanse til å utføre kontroll av elektriske anlegg og elektriske installasjoner. Det stilles strenge krav til kompetanse for kontroll av elektriske anlegg. Det anbefales på generelt grunnlag at registrert/autorisert elektroinstallatør/kontrollør foretar en kontroll av hele det elektriske anlegget.
