THULSTRUPS GATE 5A - ANDEL 36 - LEILIGHET 505

Tilstandsrapport

Boligbygg med flere boenheter
Thulstrups gate 5 B, 0451 OSLO
OSLO kommune
gnr. 47, bnr. 213
Andelsnummer 36

Befaringsdato: 08.01.2025 **Rapportdato:** 09.01.2025 **Oppdragsnr.:** 18745-2565 **Referansenummer:** ZZ1708

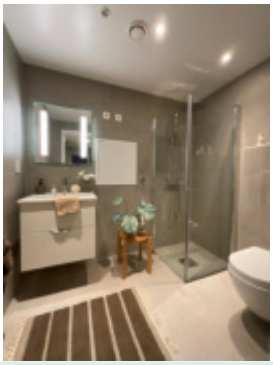
5 ETASJE > BAD/WC

Vurdering av avvik:
• Det er påvist at noen fliser har bom (hulrom under).
