**PRIVATMEGLEREN**  
SARPSBORG

ENGGATA 39

# Enggata 39, 1721 SARPSBORG

Selveier enebolig på selveiertomt, bygget i 1899

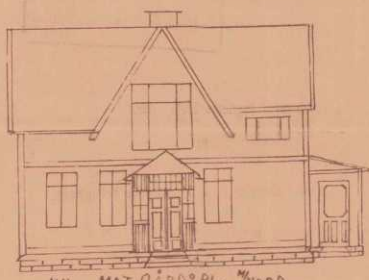
NU - MOT GÅRDSPL. NORD.

M = 1/100

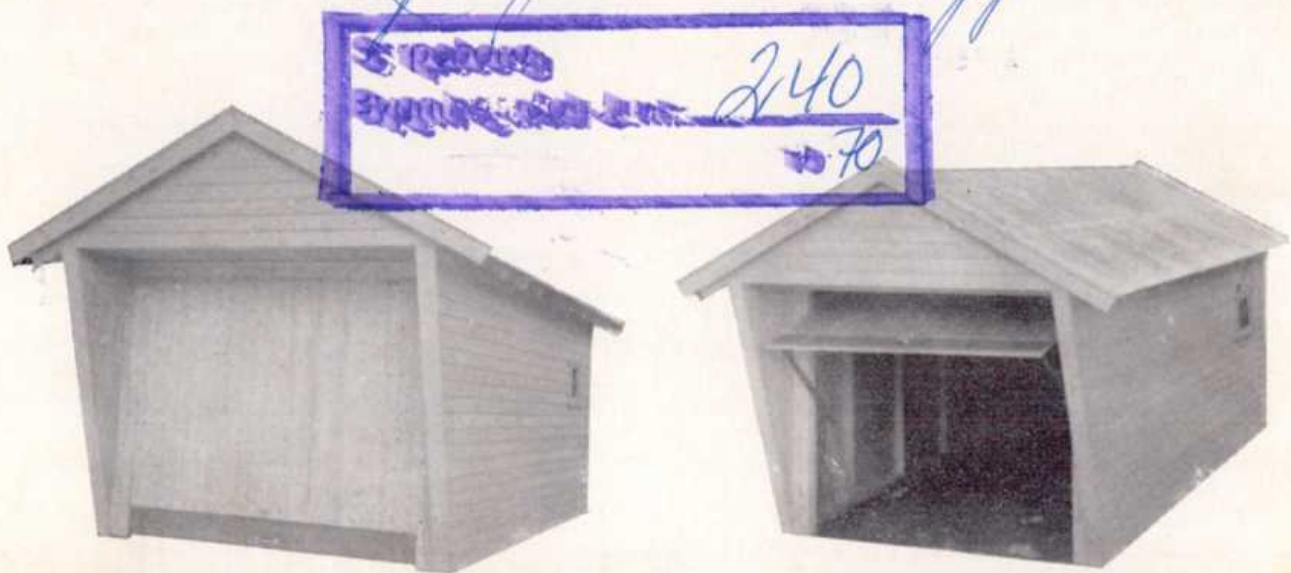
### **Enkeltgarasje.**

Standardtypen av enkeltgarasje måler utvendig 2,70 m x 5,50 m og har en portbredde på 2,20 m og fri høyde 1,90 m. Denne høyde er tilstrekkelig for person- og varebiler. Vi leverer også garasjer til større biler som f. eks. lastebiler og busser etter Deres mål og ønske.
