JOSEFINES GATE 36B

MEGLERS VERDIVURDERING

Rapport utført av PrivatMegleren Park den 03.10.2024

Josefines gate 36 B, 0351 OSLO

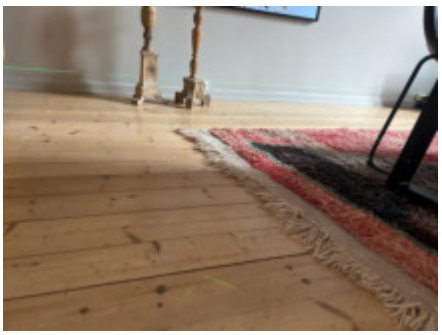
TG 3 Etasjeskille/gulv mot grunn

Etasjeskille av trebjelkelag fra byggeår mellom etasjene med naturlige skjevheter.
Etasjeskille/gulv av betongdekke i kjeller.

Vurdering av avvik:
• Målt høydeforskjell på over 20 mm innenfor en lengde på 2 meter. Tilstandsgrad 3 gis med bakgrunn i standardens krav til godkjente måleavvik.

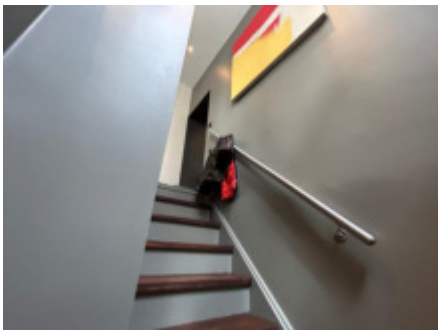
TG 2 Innvendige trapper

Trapp fra kjeller til hovedetasje av tré.

Vurdering av avvik:
• Det mangler håndløper på vegg i trappeløpet.

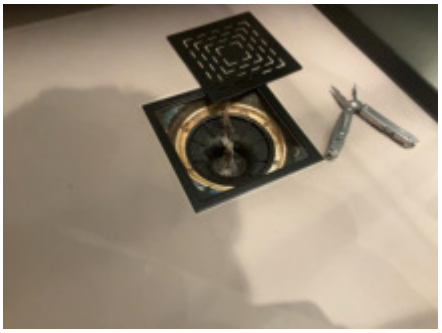
ETASJE > BAD/VASKEROM

Overflater på gulv av microsement med varmekabler.

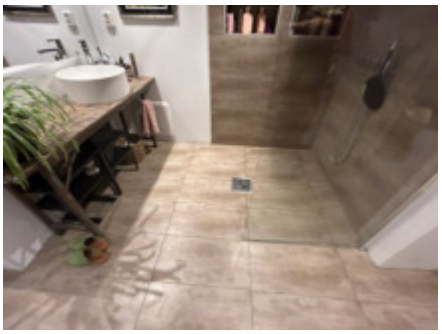
Tilliggende konstruksjoner våtrom

Hulltaking er ikke foretatt, da det ikke var mulig pga tilliggende konstruksjoner.
