ULLEVÅLSVEIEN 85A

## Ullevålsveien 85 A, 0454 OSLO

# Tilstandsrapport

## 2-ROMS LEILIGHET I 2.ETASJE

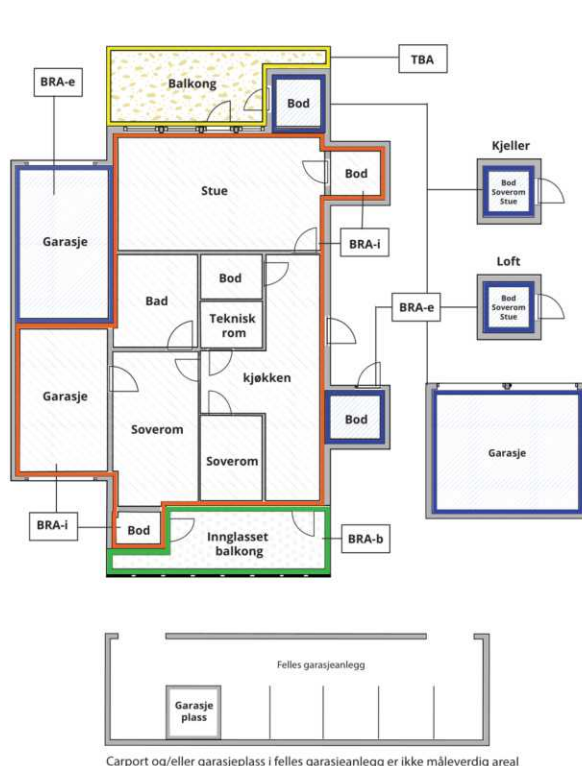
$$\text{BRA} = \text{BRA-i} + \text{BRA-e} + \text{BRA-b}$$

Bruksarealet for bygningen er bruttoarealet minus arealet som opptas av yttervegger.

| Internt bruksareal (BRA-i) | Arealet innenfor boenheten(e) |
| Eksternt bruksareal (BRA-e) | Arealet av alle rom utenfor boenheten(e) og som tilhører denne, slik som for eksempel boden |

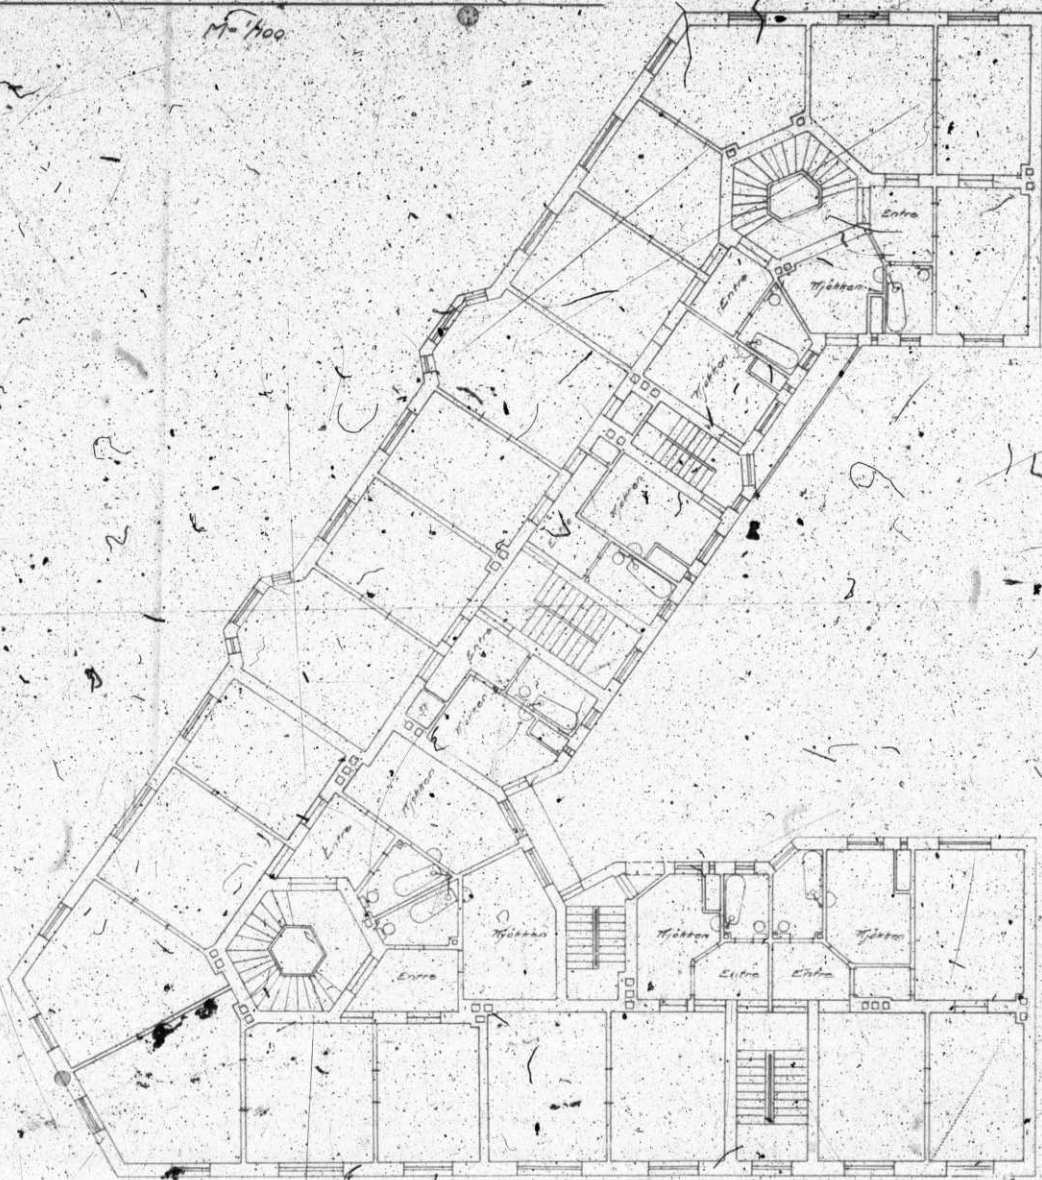
M-1400

ULLEVOLDSPLEEN NR. 85

1ste 2de 3de og 4de Etage

482-1914

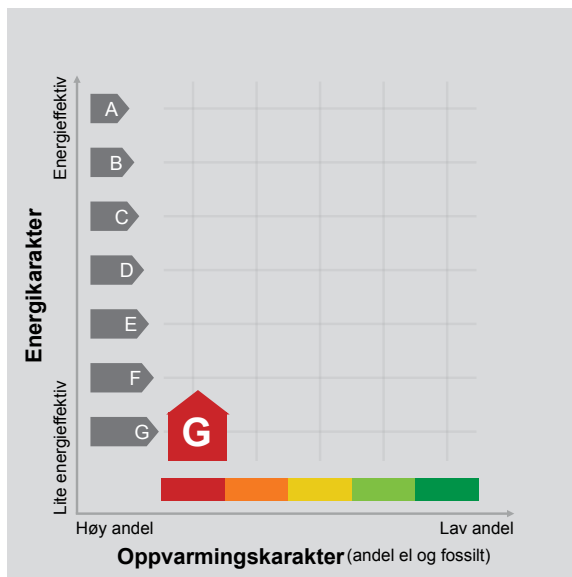
**Energimerket** angir boligens energistandard. Energimerket består av en energikarakter og en oppvarmingskarakter, se i figuren. Energimerket symboliseres med et hus, hvor fargen viser oppvarmingskarakter, og bokstaven viser energikarakter.

**Energikarakteren** angir hvor energieffektiv boligen er, inkludert oppvarmingsanlegget. Energikarakteren er beregnet ut fra den typiske energibruken for boligtypen. Beregningene er gjort ut fra normal bruk ved et gjennomsnittlig klima. Det er boligens energimessige standard og ikke bruken som bestemmer energikarakteren. A betyr at boligen er energieffektiv, mens G betyr at
