# PILESTREDET 103 - ANDEL 20 - LEILIGHET 301

# MEGLERS VERDIVURDERING

# Pilestredet 103 A, 0358 OSLO

Borettslagsleilighet på selveiertomt, bygget i 1956

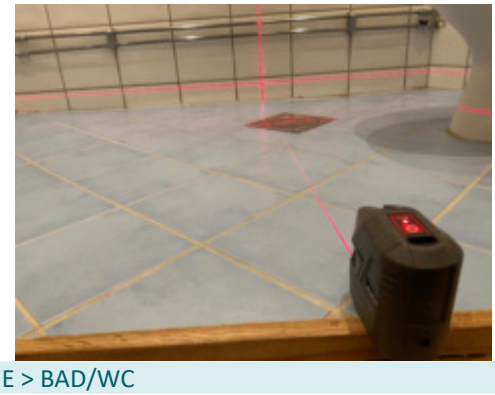
3 ETASJE > BAD/WC

**Vurdering av avvik:**
• Det er vindu/dør med ikke fuktbestandige materialer i våtsonen (ved vask, dusj, badekar, osv.), løsningen eller byggematerialet er uegnet
• Det er avvik:

ingen umiddelbare tiltak er påkrevet.

**Kostnadsestimat: Ingen umiddelbar kostnad**

**Konsekvens/tiltak**
• Tiltak:
• Uegnede materialer må fuktbeskyttes/utskiftes.

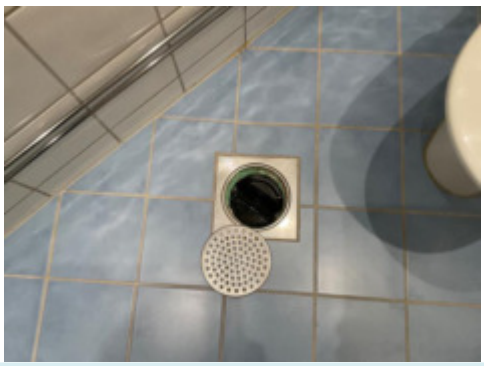
3 ETASJE > BAD/WC

Det er plastsluk og ukjent tettesjikt/membran.

**Vurdering av avvik:**
• Mer enn halvparten av forventet brukstid er passert på membranløsningen.
